# Ação C8. Recuperação do estado de conservação do habitat 91E0\* na planície de inundação do rio Estorãos (ZEC Rio Lima, PTCON0020)

Relatório final de atividades

Dezembro 2022 LIFE 16/NAT/ES/000771

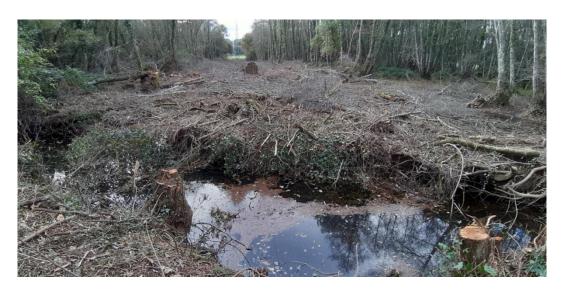
Por último, refira-se que a empresa responsável pela manutenção da servidão de uma linha elétrica de média tensão (EDP), que atravessa o local C8-01-03 de nordeste para sudoeste ao longo de cerca de 224 m, em outubro de 2020 ordenou o corte de uma faixa de 15 m de largura que se encontrava ocupado por bosque higrófilo (habitat 91E0\*) bem conservado (Figura 18).

**Figura 18** – Faixa de habitat 91E0\* cortado no âmbito da manutenção da faixa de servidão de uma linha elétrica que atravessa o local C8-01-03 (novembro de 2020).

Apesar de esta ação ter enquadramento legal na legislação nacional e visar assegurar as distâncias de segurança, designadamente às árvores, os trabalhos foram realizados no interior da área classificada (ver secção 2.) sem aviso prévio às entidades competentes e à proprietária (CMPL), que poderiam ter dado orientações técnicas para minorar os danos no habitat prioritário.

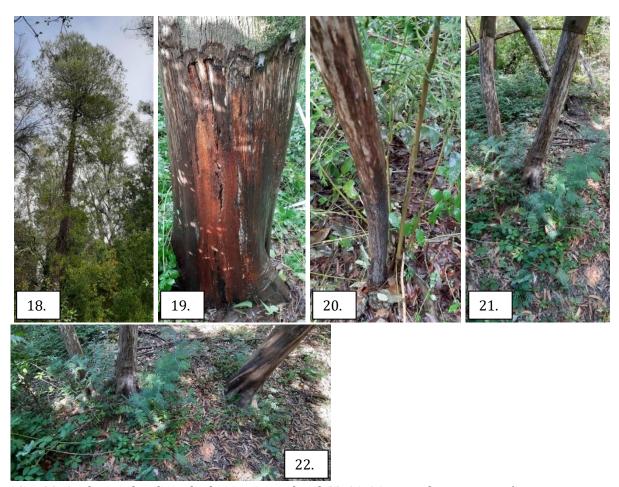
18. a 22. Avaliação do efeito do descasque no local C8-01-01 cerca de um ano após a intervenção. Austrália (18. e 19.) e rebentos de toiça (20.) vivos devido a descasques incompletos. Regeneração vegetativa e seminal de mimosa (21. e 22.). Após uma segunda intervenção as acácias morreram e a regeneração vegetativa e seminal foi eliminada com sucesso.

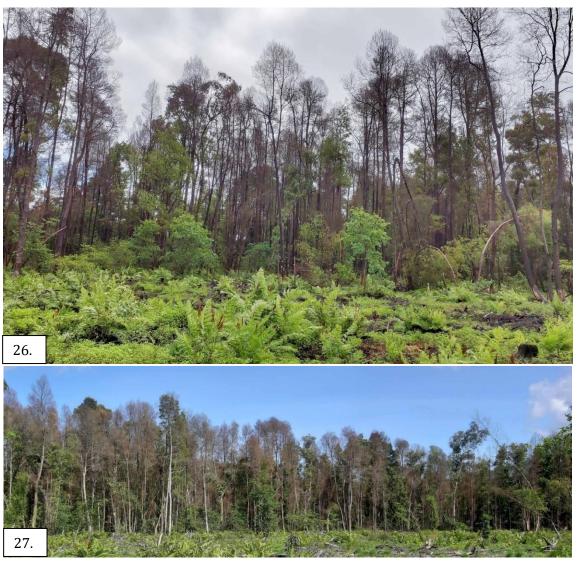
26. e 27. Austrálias mortas cerca de 8-9 meses após o descasque do tronco no local C8-01-02 (maio de 2021).

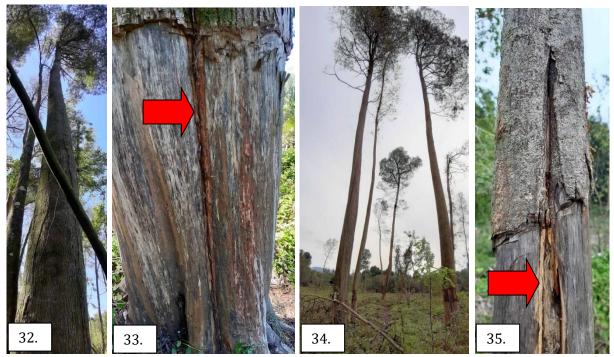
32. a 35. Avaliação do efeito do descasque no local C8-01-02 cerca de um ano após a intervenção. Austrálias vivas (32. e 34.) devido a descasques incompletos nas reentrâncias do tronco (33. e 35.). Após uma segunda intervenção as austrálias morreram em 2022 (Fotos 32. e 33. em junho de 2021; Fotos 34. e 35. em outubro de 2021).

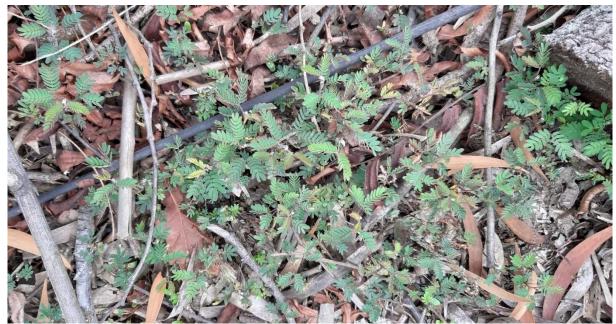
36. Regeneração seminal de austrálias cerca de um ano após o descasque do tronco das árvores adultas no local C8-01-02 (julho de 2022).

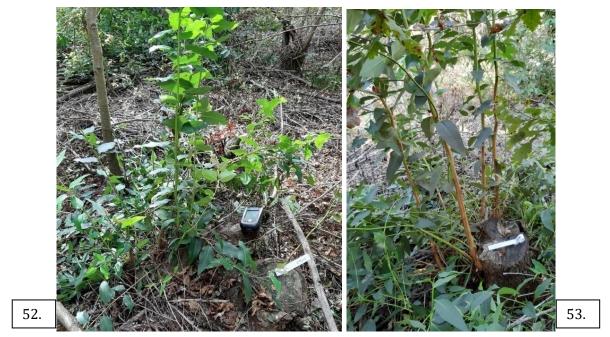
52. e 53. Vigor dos cepos "médio" (52.) e "alto" (53.) com base nos rebentos de toiça no local C8-01-01 (outubro de 2020).

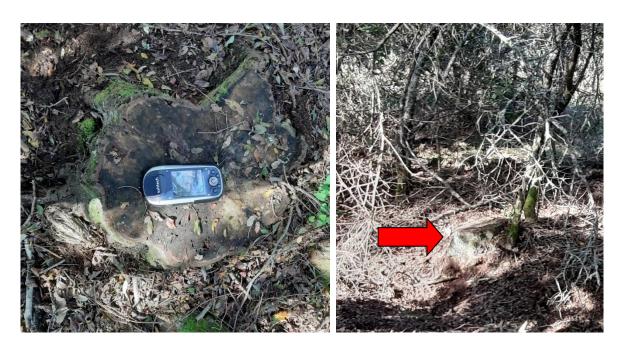
54. e 55. Remoção de amieiro morto no local C8-01-03 (novembro de 2020).

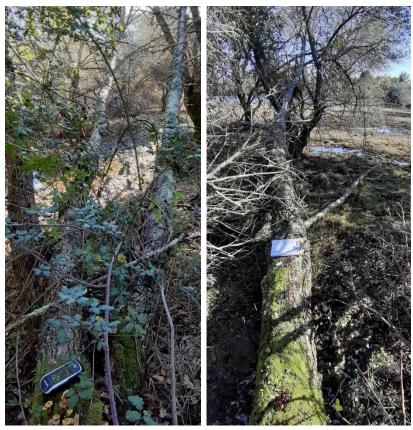
56. e 57. Amieiros mortos após queda natural no local C8-01-03 (novembro de 2020).

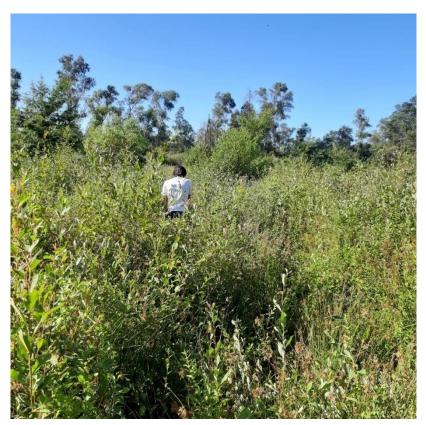
81. Deteção de estacas de borrazeira-preta no local C8-01-02 para determinação da taxa de sobrevivência e crscimento em altura, em julho de 2022. A elevada densidade de regeneração natural da espécie observada torna promissor o estabelecimento de um bosque higrófilo neste local onde se eliminou um eucaliptal dois anos antes.
