LIFE16 NAT/ES/000771

# MANUAL DE BUENAS PRÁCTICAS DE RESTAURACIÓN DE CORREDORES FLUVIALES

Diciembre 2022

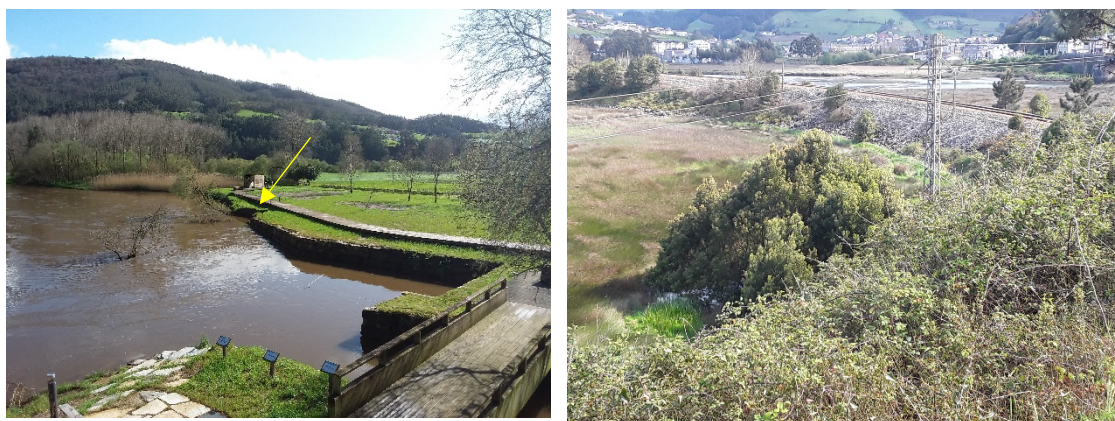
Figura 5.2.1. A la izquierda escollera de protección de orilla en el río Eo en Trabada (Lugo), con una erosión justo aguas arriba de la misma (flecha amarilla) y a la derecha ocupación de la llanura inundable por un relleno antrópico asociado a la línea de ferrocarril en Ribadeo y que está alterando los patrones de la inundabilidad que pueden darse ante condiciones naturales.

En relación con el cauce y su **dimensión lateral o transversal**, destacan las alteraciones derivadas de dos tipos de canalizaciones, por un lado, las dirigidas exclusivamente a la protección de orilla frente a las erosiones pero que no alteran la inundabilidad de la llanura aluvial y, por otro, las destinadas a reducir los desbordamientos y proteger aquellas vegas con bienes humanos y materiales expuestos. Estas infraestructuras pueden producir la reducción del espacio original del cauce y el aumento de la pendiente del canal, que a medio y largo plazo suele derivar en un agravamiento de la energía durante avenidas y un encajamiento del lecho del canal. La ocupación de la llanura de inundación mediante rellenos artificiales de variada naturaleza (infraestructuras viarias, edificaciones, escombreras, etc.) también afecta a la conectividad lateral ya que no sólo disminuye el espacio de amortiguación de la energía durante avenidas, sino que la modificación de la topografía original altera los flujos de las aguas desbordadas, pudiendo producirse agravamientos de los daños como consecuencia del aumento del poder de la corriente (Figura 5.2.1). No obstante, la protección de las actividades económicas y desarrollos urbanos es una prioridad en estos casos, por lo que las actuaciones deben estar dirigidas a reducir la vulnerabilidad de los usos expuestos a la inundación (Aparicio *et al.*, 2019).

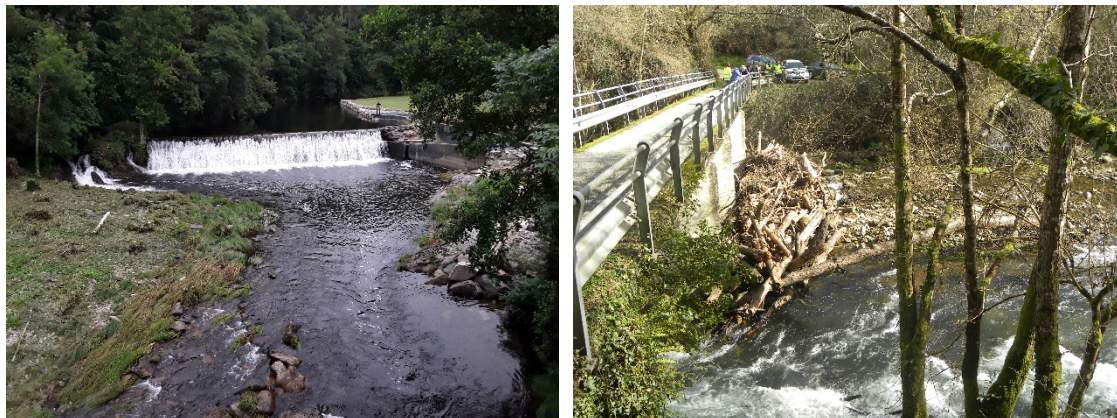
Figura 5.2.2. Azud que rompe la continuidad longitudinal del río Eo a su paso por Ribeira de Piquín (Lugo) y puente con gran acumulación de restos de madera muerta provocando una reducción importante de la sección del cauce del río Eo en A Pontenova (Lugo).

la pendiente del fondo del lecho así como los balances entre los procesos de erosión y sedimentación. Su incidencia es importante también en la dinámica vertical, variando los procesos naturales de acreción e incisión, la secuencia rápidos-pozas y los mecanismos de transporte, acelerando la velocidad del flujo (Durán et al., 2009).

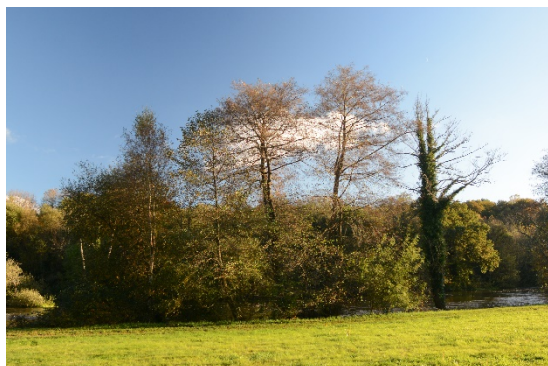
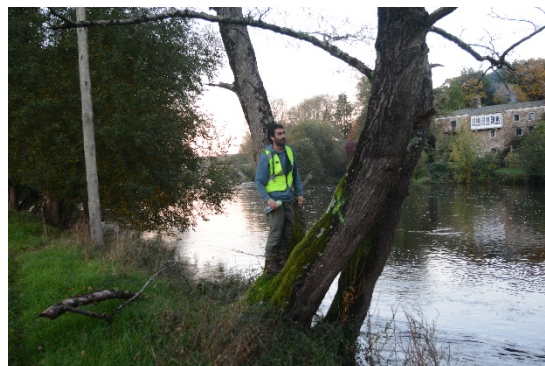
Figura 5.5.1. Selección de alisos para su apeo en función del grado de afección por *Phytophthora* spp.

retirados o no, debe seguir criterios científico-técnicos (Ramil-Rego et al. 2016), mediante los cuales se determine el grado de avance de la enfermedad, el estado del árbol, y el riesgo que conlleva su presencia y posible caída.

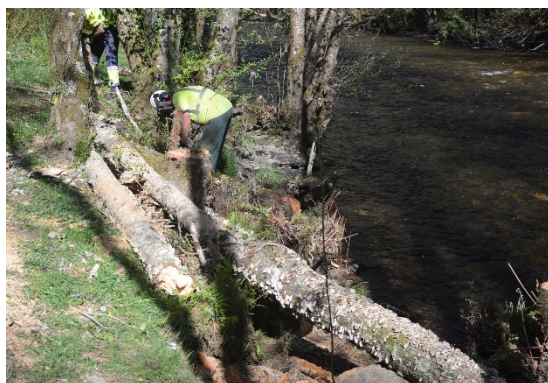
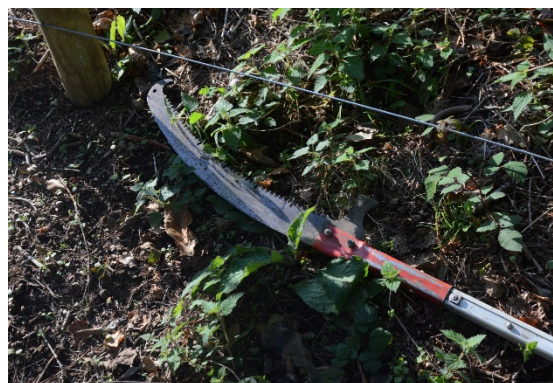
Figura 5.5.2. Trabajos de apeo dirigido, desrame y troceo de pies afectados por *Phytophthora* spp. mediante el empleo de herramientas manuales.

El apeo y poda de los pies seleccionados de aliso, así como el troceo de la madera resultante, se debe realizar con medios manuales, mediante herramientas o máquinas portátiles. No se deben emplear medios mecanizados pesados, ni tampoco emplear métodos químicos de control. Esto posibilita la selectividad de la actuación, y evita afecciones a los componentes naturales del corredor fluvial, habida cuenta de la elevada fragilidad de éste.

Para evitar causar daños en los lechos y riberas fluviales, el apeo debe ser dirigido y controlado en todo momento, mediante cableado del fuste cuando todavía está en pie, eligiendo trayectorias seguras que no causen afecciones sobre los componentes clave del bosque higrófilo. De este modo, a medida que el corte es realizado, la trayectoria de caída va siendo inferida mediante tracción del cable instalado en el tronco.

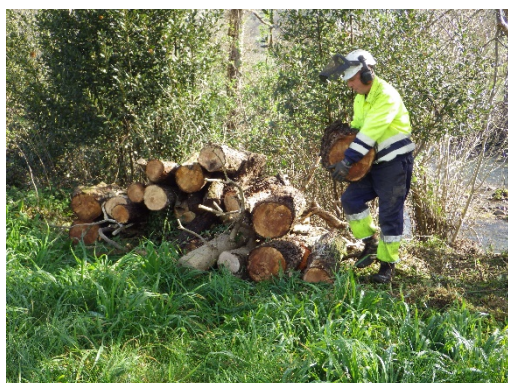
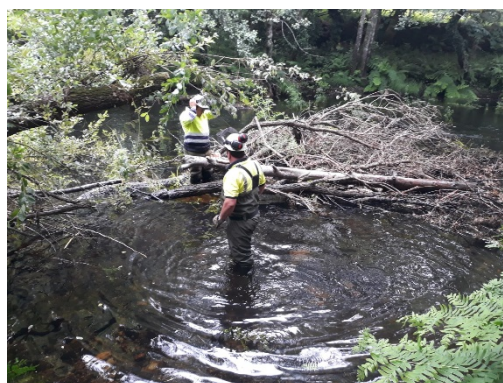
Figura 5.5.3. Apilado y saca por flotación de pies afectados por *Phytophthora* spp. en tramos donde no es posible el empleo de medios mecanizados.

Esta es una de las fases que posee mayor riesgo de afección para los componentes clave de los corredores fluviales. La retirada de pies afectados por *Phytophthora* spp. en el bosque higrófilo debe ser realizada con sumo cuidado, de acuerdo con los principios de cautela y precaución, habida cuenta de la fragilidad y vulnerabilidad de estos ecosistemas y la dificultad que posee el manejo de madera en las riberas fluviales. La selección de los medios a emplear dependerá de cada tramo en cuestión, teniendo en cuenta la vulnerabilidad y fragilidad de los valores albergados por el mismo, el grado de encajamiento y fisiografía del corredor fluvial, así como la presencia de caminos o viales existentes en las inmediaciones.

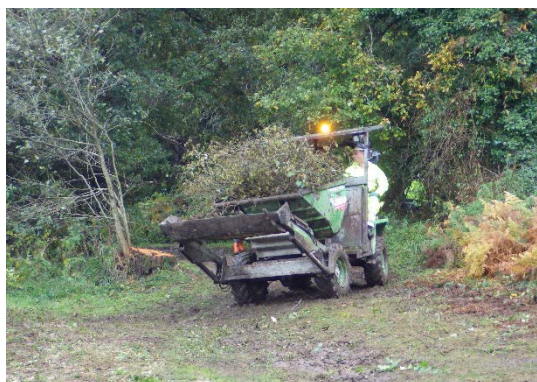
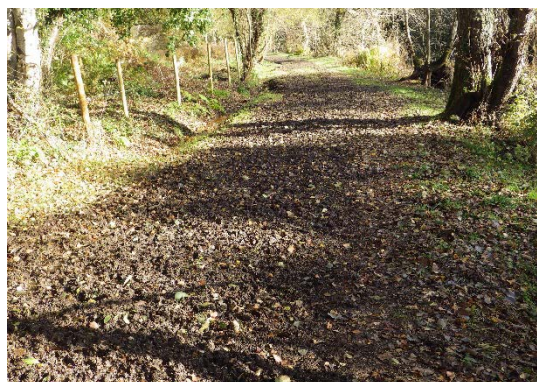
Figura 5.5.4. Empleo de chimpín para la retirada de madera generada por el apeo de pies afectados por *Phytophthora* spp., y posterior restauración de las sendas fluviales por las que ha transitado.

En aquellas zonas donde existen pequeños senderos o caminos, es posible el empleo de maquinaria ligera, tipo pequeño mini-dumper (chimpín) o similar, asegurando por tanto que el peso transportado es mínimo, evitando afecciones sobre la ribera y sobre el propio sendero fluvial. El chimpín transita por la senda fluvial, realizando la retirada de madera generada durante la fase de apeo, y que ha sido troceada y apilada en pequeños montones, transportando las trozas hasta su lugar de acopio, fuera de la ribera fluvial. No obstante, aunque el empleo del chimpín asegura un límite del peso transportado para evitar daños a la ribera fluvial, su tránsito repetido puede generar roderas debido a que discurre por un medio higrófilo, de forma que al finalizar la actuación, se debe realizar una restauración y adecuación de la senda o camino fluvial, por operarios equipados con herramientas manuales (azadas, rastrillos, etc) que permitan adecuar el camino y devolver su función original.

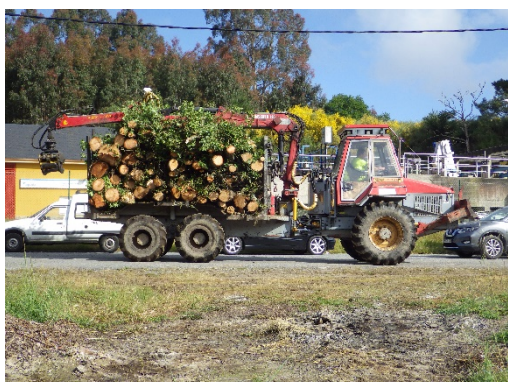
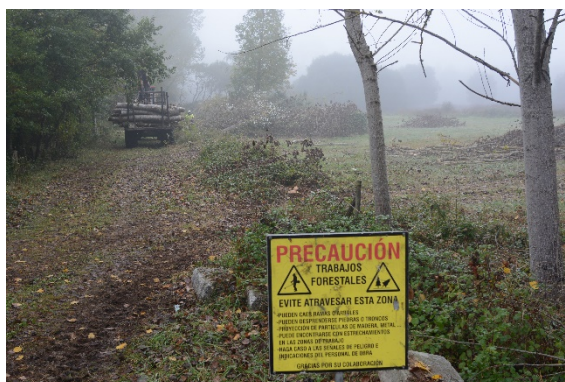
Figura 5.5.5. Empleo de autocargador operando desde una vía para la retirada de madera generada por el apeo de pies afectados por *Phytophthora* spp.

Solamente en aquellos enclaves o tramos fluviales que cuentan con una pista, carretera o paseo fluvial pavimentado, es posible mecanizar la carga y saca de la madera generada por la retirada de alisos afectados por *Phytophthora* spp., mediante el empleo de autocargador o tractor forestal, que transitarán por el vial disponible desde el cual puedan operar de forma cómoda, cargando la madera y apilándola en una zona segura, fuera de la ribera fluvial, desde donde se podrá cargar al medio de transporte seleccionado. La mecanización posibilita un mejor rendimiento de la actuación, y una estancia más corta en el corredor fluvial de las brigadas de trabajo, lo cual resulta siempre positivo en cualquier actuación en el medio ambiente.

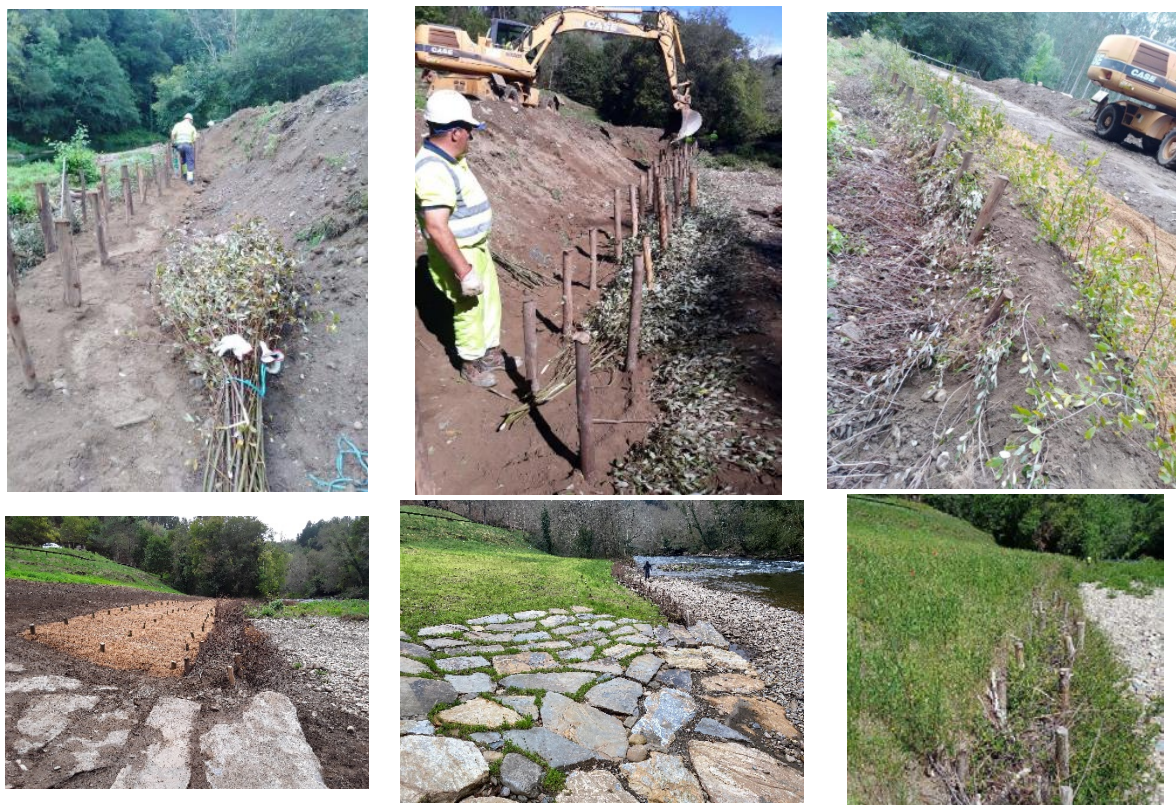
Figura 5.6.2. Secuencia temporal de la obra de bioingeniería y vista general de la actuación una vez finalizada.

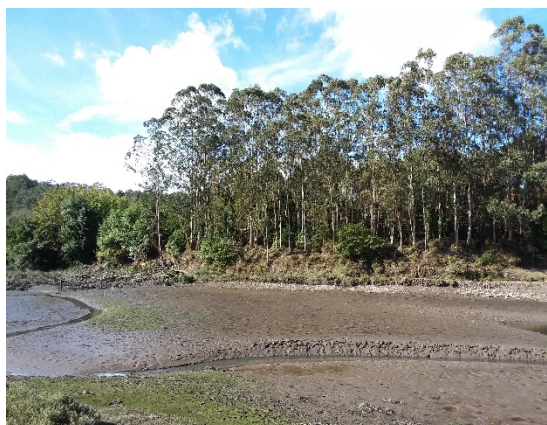
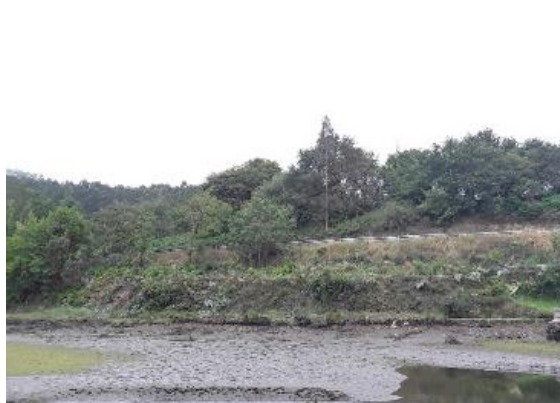
Figura 7.1.1. Parcela en Ribadeo, antes y después de la tala del eucaliptal.

Una vez obtenidos todos los permisos de las obras se comenzó la segunda fase. Se llevó a cabo la corta de eucaliptos (Figura 7.1.2) y otras especies arbóreas alóctonas presentes en los enclaves de actuación (acacias y pinos principalmente) en una superficie superior a 7 ha. La tala de los ejemplares se realizó con el empleo de motosierras de diferente tamaño según el diámetro de los troncos. Una vez realizada la tala, el tronco principal se cortó en trozos más pequeños, de 2-2,5 m de longitud, para poderlos subir en el autocargador (Figura 7.1.3) y transportarlos a un gestor especializado. La ramas y ramillas resultantes de la tala se sometieron a empacado y se llevaron a un gestor de biomasa.

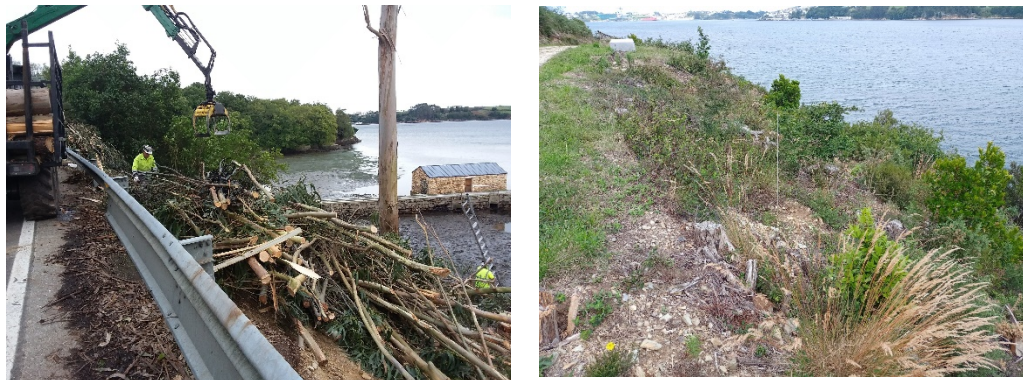
Figura 7.1.2. Trabajos de retirada de troncos con el autocargador y resultados de la plantación

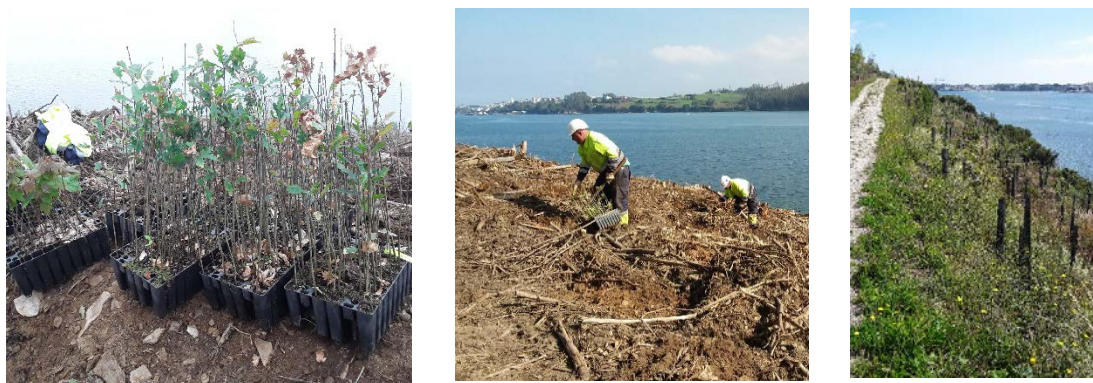
Figura 7.1.3. Plantones procedentes de vivero utilizados en la restauración trabajos de plantación (centro) y una vez plantados con los tubos protectores (derecha).

En el resto de las parcelas, en la primavera siguiente de la tala de eucaliptos se inició la plantación con las especies características de los hábitats 91E0\* y 9230, propias del área geográfica en la que se realiza la restauración. Más concretamente se plantaron en los sectores de bosque aluvial estaquillas de *Salix atrocinerea* y plántones de *Fraxinus excelsior*, *Acer pseudoplatanus* y *Laurus nobilis*. Para las partes propias del hábitat 9230, se utilizaron esas mismas especies en menor proporción y se incorporaron *Quercus robur*, *Betula celtiberica*, *Corylus avellana*, *Arbutus unedo*. Acompañando a los plántones se instalaron tutores y, en algunos casos, redes protectoras para protegerlos de daños por fauna silvestre (Figura 7.1.4), las plantas como los sauces que se plantaron mediante estaquillas, obtenidas de enclaves próximos, no necesitaron ningún tipo de tutor ni de protección. En este caso las redes rígidas protectoras deben estar convenientemente fijadas al suelo para evitar la rotación sobre el tutor que podría romper la planta.

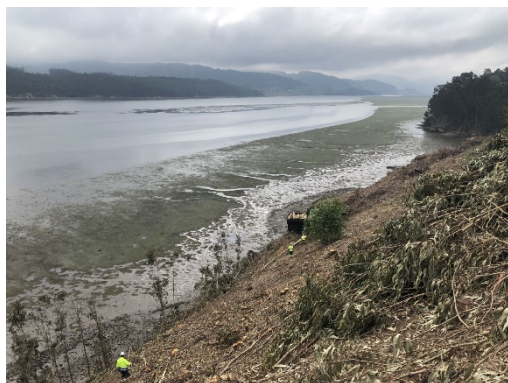
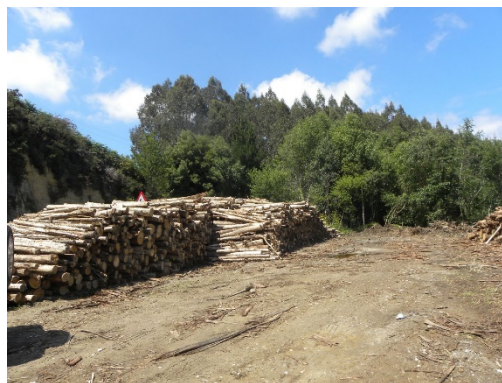
Figura 7.2.2. Áreas de tala y extracción de troncos en Ribadeo.

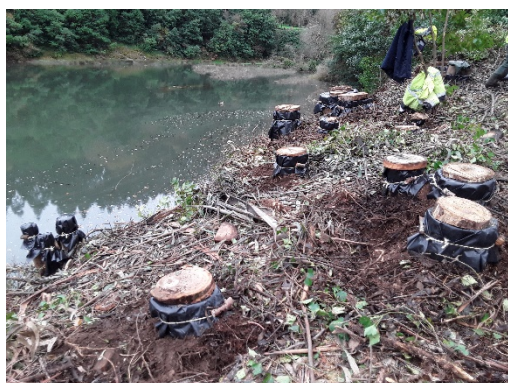
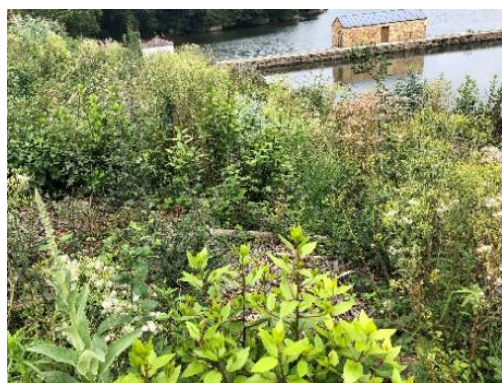
Figura 7.2.3. Parcela experimental con cubrición con lona de polietileno para lograr condiciones de oscuridad (derecha) y aspecto de la parcela 2 años después de la tala, con reforestación pasiva.

En una de las parcelas de la zona fluvioestuarina se realizó un estudio experimental en el que se pudo comprobar la efectividad de la cubrición de los tocones con lonas de polietileno para evitar el rebrote (Figura 7.2.3) (García Manteca *et al.*, 2022).

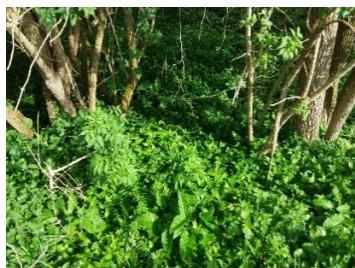
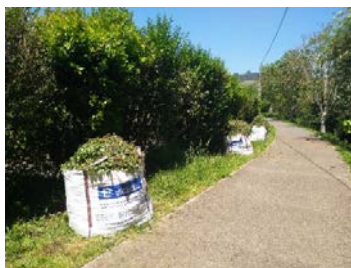
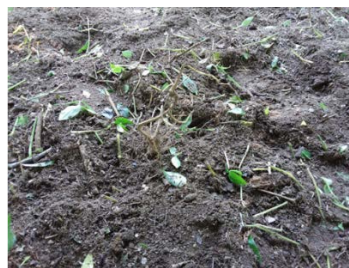
Figura 7.2.4. Fases de la retirada manual de *Tradescantia fluminensis*. Antes de la retirada (Izq.), Big-bags llenados con los restos vegetales (Cen.) y suelo después de la retirada con fragmentos de tallo.

El control de *Tradescantia fluminensis* es muy difícil debido a su alta capacidad de reproducción vegetativa. Esta planta es capaz de generar raíces en cualquier nudo del tallo y presenta una alta fragilidad, con lo que en su retirada se rompe y deja fragmentos que sirven de propágulos (Figura 7.2.4).

Durante las acciones de control, se arrancó manualmente la especie invasora en todas las áreas de acción del proyecto observándose la necesidad de repetir el arranque de manera regular, dada la gran velocidad de crecimiento de los tallos que quedaban en el terreno.

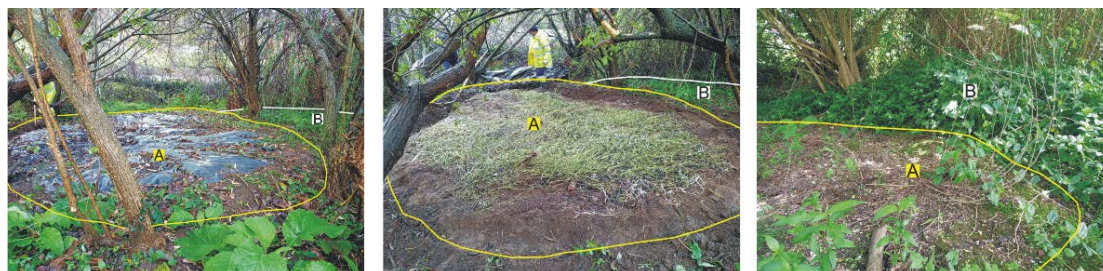
Figura 7.2.5. *Tradescantia fluminensis* en junio de 2020 cubierta por la lona en la parcela A y parcela de control B (izquierda), defoliada después de retirar la lona en diciembre 2020 (centro) y situación de las parcelas en mayo 2021 (derecha) (tomado de García Manteca *et al.*, 2022).

Vista la dificultad en su eliminación, se experimentó cubriendo una parcela en junio, con una lona plástica opaca (Figura 7.2.5), para provocar la muerte por asfixia y/o falta de luz (González Costales *et al.* 2009). Debido a las crecidas del río Eo y al peligro de que el agua se llevara la lona, esta se retiró en el mes de diciembre, antes de la temporada de mayores precipitaciones. En la parcela cubierta se retiró la lona tras 6 meses de cubrición y *T. fluminensis* se mostraba defoliada pero presente. 5 meses después de la retirada de la lona desapareció en su totalidad y las plantas obtenidas de la germinación del banco de semillas del suelo lograban una la cobertura de especies autóctonas superior al 30 %. En las parcelas colindantes con arranque manual en un periodo de 6 meses *T. fluminensis* volvía a ocupar el 90% de la superficie si no se repiten las tareas de arranque.

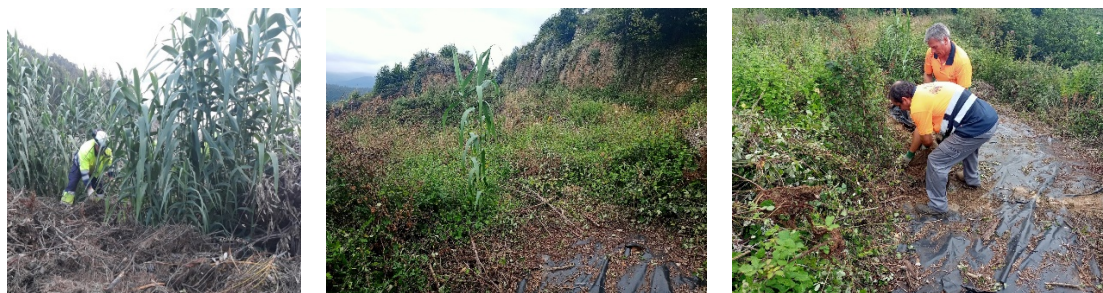
Figura 7.2.6 Corta de la caña, aspecto tras el tratamiento antes de retirar los dos rebrotes en la parcela y tareas de retirada de la lona.

En un primer intento de eliminación los métodos de desbroce de la parte aérea para esta especie, se han mostrado ineficaces, debido a su capacidad de rebrote, por lo que se decidió probar con una metodología alternativa que provoca la asfixia de los órganos subterráneos y acaba con los rizomas. Para ello se siguieron las indicaciones del manual editado por el Ministerio para la Transición Ecológica (2019). Se comenzó con la corta a ras de la caña, y se realizó una cubrición de los rizomas y los tallos cortados, con material opaco de polietileno que se fijó en el suelo mediante zancas de 30-50 cm (Figura 7.2.6). El objetivo era producir la muerte de los rizomas por asfixia, al no disponer de luz, alcanzarse temperaturas elevadas durante los días de verano y tener baja disponibilidad de oxígeno. La cubierta plástica se mantuvo durante 22 meses. Tras la retirada se observó que la cubrición había logrado sus objetivos. Únicamente había 5 rebrotes y estaban en el borde exterior de la zona cubierta, eliminándose sin dificultad en la retirada de la lona.

El éxito de la técnica aplicada se ve disminuido por el esfuerzo que conllevó la retirada de la lona debido que la vegetación circundante, había crecido de modo exuberante tras los 22 meses de ocultamiento de la caña. La utilización de material de cubrición biodegradable, que hiciera innecesaria su retirada, sería una importante mejora. Es aconsejable señalar la zona experimental, evitar posible manipulación debida a la curiosidad de los transeúntes.

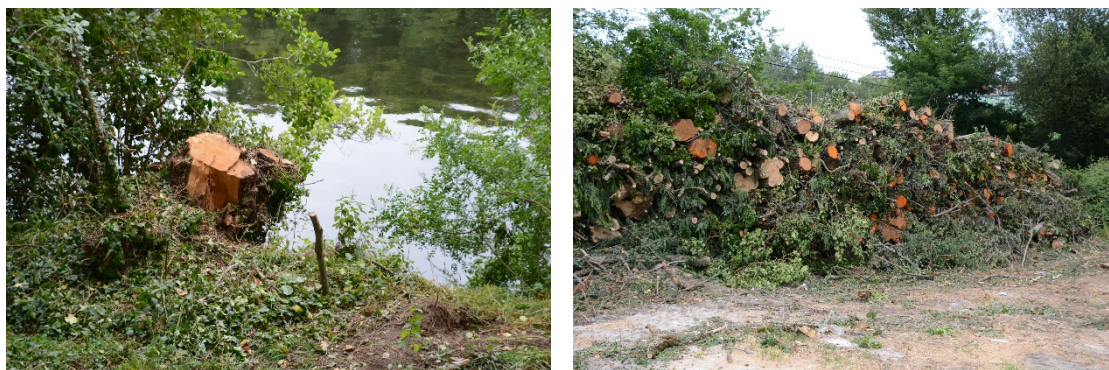
Figura 7.3.1 Eliminación de alisos muertos en el río Miño-Lugo y apilado de madera fuera de la ribera fluvial.

El enclave Río-Miño-Lugo durante el año 2019 ha sido objeto de retirada de alisos afectados por el síndrome del decaimiento, ya que el ataque del hongo *Phytophthora* spp., causaba una gran mortalidad de individuos de *Alnus glutinosa* en este tramo, provocando una merma significativa en el estado fitosanitario de los bosques húmedos y en consecuencia en el estado de conservación del tipo de hábitat prioritario 91E0\*. La retirada de árboles muertos en el bosque higrófilo se ha realizado con sumo cuidado, de acuerdo con el principio de cautela ambiental, habida cuenta de la fragilidad y vulnerabilidad de estos medios. El apeo y poda de madera muerta se ha realizado con medios manuales, así como el troceo de la misma. La carga y saca de la madera generada por la retirada de alisos muertos ha sido posible mecanizarla con un autocargador, puesto que en este tramo se dispone de un paseo fluvial peatonal, convenientemente pavimentado, en el que dicha máquina ha podido operar de forma cómoda, apilando la misma en una zona segura, fuera de la ribera fluvial. La madera obtenida de la retirada de los alisos muertos no ha tenido un uso lucrativo, y ha sido donada a los vecinos de los núcleos próximos, quienes la han recogido de las zonas de apilado para emplear en sus cocinas económicas, estufas, hornos, etc.

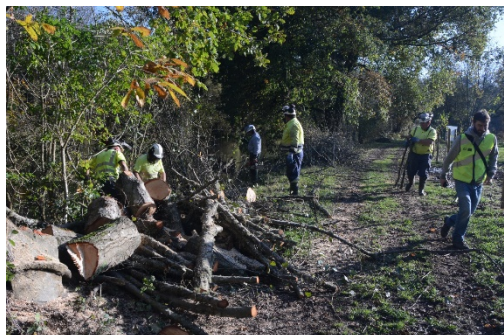
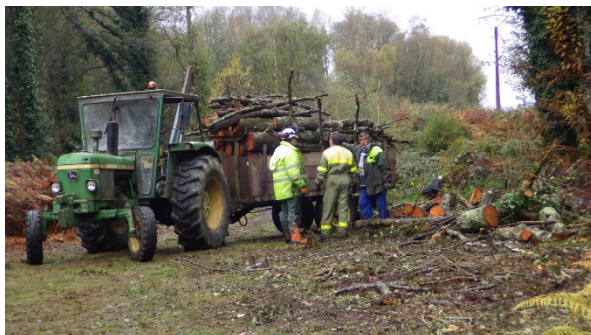
Figura 7.3.2 Eliminación de alisos muertos en el río Miño-Rábade, y retirada por parte de los vecinos de la madera donada por la actuación.

En el enclave Río-Miño-Rábade se ha actuado en el margen derecho del cauce. Durante los años 2018 y 2019 la actuación ha comprendido la retirada de alisos afectados por el síndrome del decaimiento causado por *Phytophthora* spp. El apeo y poda de madera muerta ha empleado exclusivamente medios manuales y herramientas portátiles. Con respecto a la retirada de madera, aguas arriba del puente medieval de Rábade la madera generada ha sido troceada y apilada en pequeños montones, que han sido retirados por un pequeño chimpín, debido a que el acceso se hace a través de una senda fluvial, asegurando por tanto que el peso transportado es el mínimo para evitar afecciones sobre la ribera y sobre el propio sendero fluvial.

Aguas abajo del puente medieval de Rábade la retirada de la madera generada ha sido realizada con autocargador, ya que éste ha podido operar desde los prados de siega contiguos al corredor fluvial. En ambos casos, se han sacado las trozas a la pista más cercana, donde también han sido cedidas con fines sociales a los vecinos de Rábade para su uso en sus viviendas rurales (cocinas económicas, estufas, hornos, etc.).

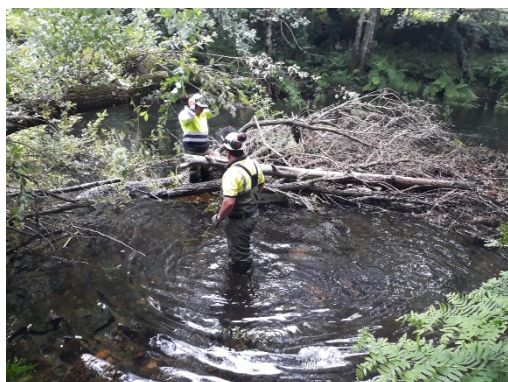
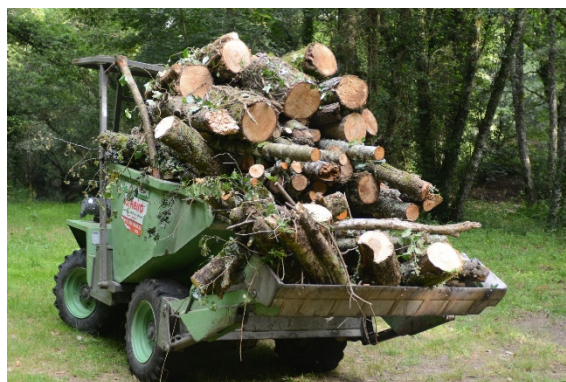
Figura 7.3.3. Saca de madera por flotación y con chimpín en el río Parga-Guitiriz.

El enclave río Parga (afluente del Miño) en las inmediaciones de la Ermita de San Alberte (Guitiriz), durante el año 2019 ha sido objeto de actuación en ambos márgenes del cauce. Fundamentalmente se han retirado alisos afectados por el síndrome del decaimiento (*Phytophthora* spp), que han generado una gran cantidad de madera. En esta operación no han podido emplearse medios mecanizados pesados, debido al elevado valor de conservación de este tramo fluvial, así como a la inexistencia de vías o caminos que permitan el empleo de maquinaria pesada. De este modo, ha sido necesario transportar la madera a flote durante la época de aguas bajas, lo que ha permitido que los operarios hayan podido cablear y manipular desde el propio cauce las trozas de forma segura y controlada, evitando impactos sobre el medio acuático (fundamentalmente sobre los lechos fluviales) ni sobre las riberas. En aquellas zonas donde existen pequeños senderos, se ha empleado un pequeño mini-dumper (chimpín) para transportar las trozas hasta su lugar de acopio. En todos los casos, las trozas se han apilado en pista o zona de acopio más cercanas, donde han sido cedidas con fines sociales a los vecinos de las poblaciones más próximas, quienes han pasado a recogerlas en sus vehículos agrícolas, empleándolas como fuente calorífica para sus viviendas rurales (cocinas económicas, estufas, hornos, etc.).

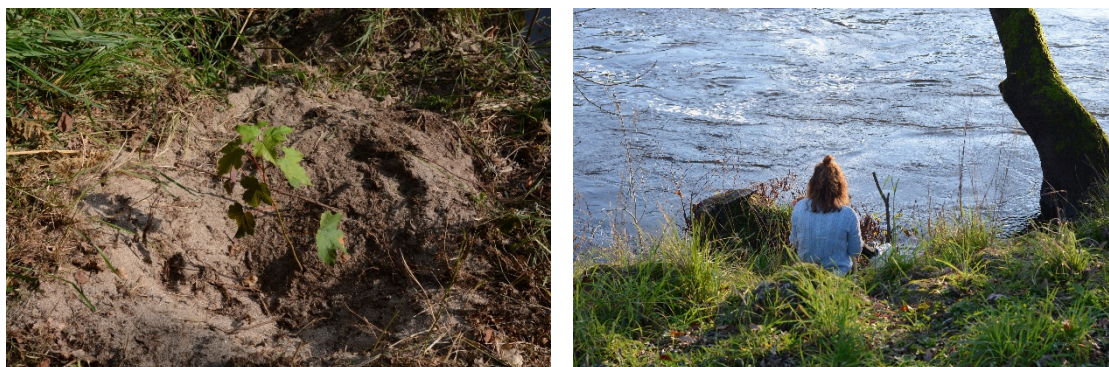
Figura 7.3.4. Plantación con especies características del hábitat 91E0\* en la ZEC Parga-Ladra-Támoga (ES1120003).

En una segunda fase, tras la eliminación de alisos muertos de los tres tramos fluviales, se ha procedido a la restauración del hábitat 91E0\* mediante plantación con sus especies características, producidas por el

propio proyecto a partir de material de reproducción local y compatible, evitando la introducción de ecotipos alóctonos y por tanto una posible contaminación genética. El material se ha generado a partir de estaquilla, en el caso de *Salix atrocinerea*, y de semilla en el caso del resto de especies empleadas en la repoblación (*Quercus robur*, *Betula celtiberica*, *Fraxinus excelsior*, *Acer pseudoplatanus*). De este modo, la actuación ha logrado la mejora de la continuidad, composición y estructura en 7,8 ha del hábitat 91E0\* en la ZEC Parga-Ladra-Támoga (ES1120003).

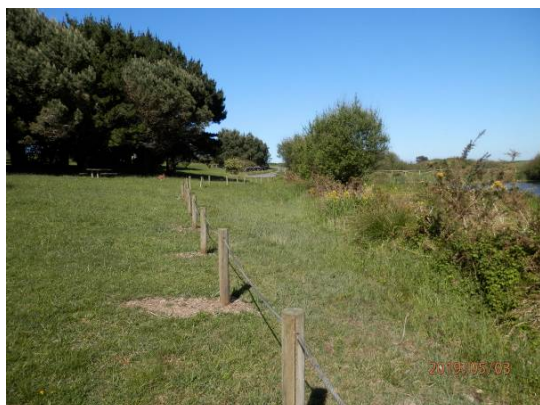
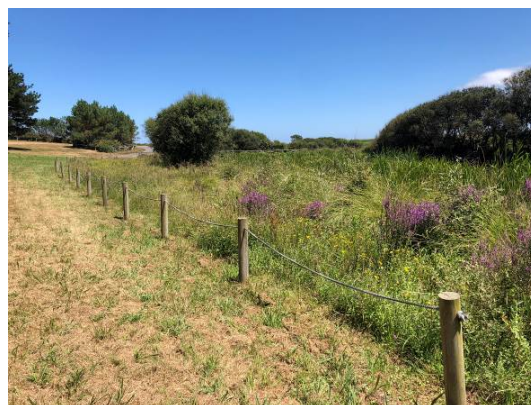
Figura 7.4.1. Ampliación del límite de la laguna de Arnao para la restauración de su ribera (izquierda) y situación del área con restauración pasiva (derecha).

En la primera fase, en la laguna de Arnao, se movió el cordón que delimita la laguna en el borde en contacto con el área recreativa, de cara a disponer de una mayor superficie para incrementar el hábitat objetivo con la plantación de especies leñosas autóctonas propias del mismo (Figura 7.4.1) y la incorporación de otras especies de forma pasiva desde el borde lagunar. En esta fase el equipo de trabajo centró sus esfuerzos en la eliminación de la especie exótica invasora *Lemna minuta*. Para su eliminación se utilizó una lancha neumática desde la que varios operarios con sacaderas de pesca de malla fina fueron retirando y almacenando la planta en big-bags (Figura 7.4.2). En total se sacaron 3,88 t de peso seco que fueron destinadas a una planta especializada para su valorización como residuo y posterior tratamiento para la obtención de fertilizante agrícola.

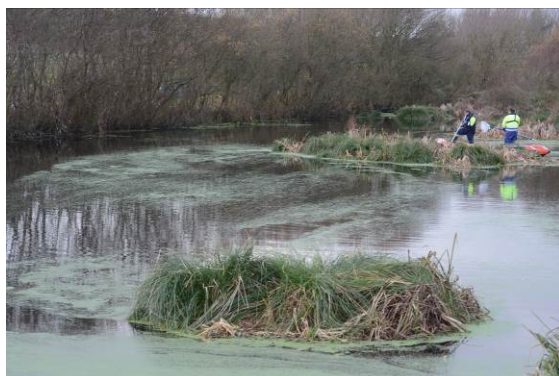
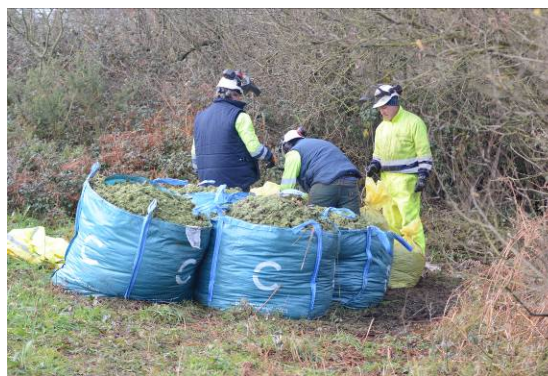
Figura 7.4.2. Retirada de *Lemna minuta* en la laguna de Arnao

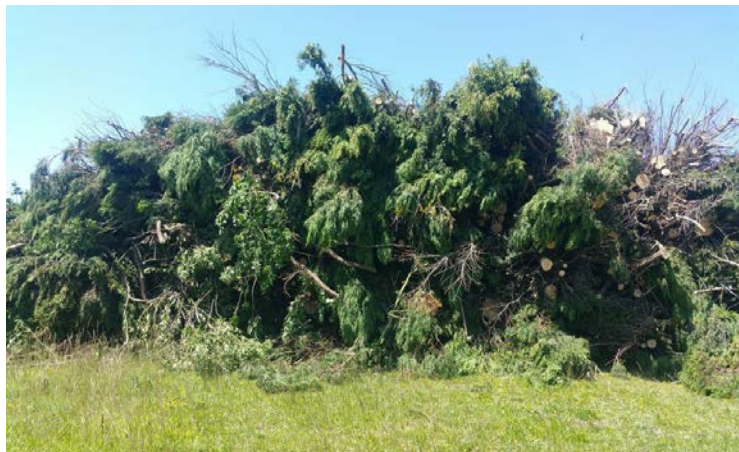
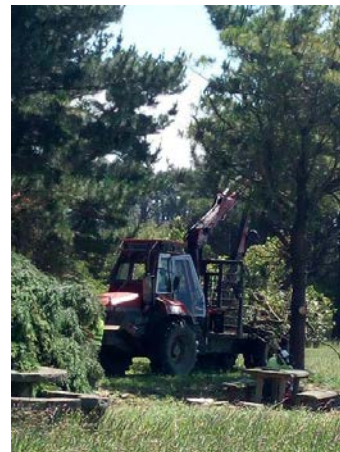
Figura 7.4.3. Retirada de coníferas y otras ornamentales en la laguna de Arnao

Posteriormente, en Arnao, se talaron numerosos pies de plantas alóctonas arbóreas (varias coníferas, chopos y otras ornamentales) con ayuda de maquinaria autopropulsada, más concretamente un autocargador con cabrestante que ayudó a los trabajadores en las labores de apeo y apilado de la madera (Figura 7.4.3). El tamaño de las especies leñosas eliminadas varió desde los 5 m de altura y 15 cm de diámetro de los *S. babylonica* hasta los 15 m de altura y 40 cm de diámetro de los *P. radiata*. Toda la madera obtenida de esta actuación se transportó para su gestión a una planta de procesamiento especializada. También fueron eliminados individuos de porte arbustivo de numerosas especies exóticas de jardinería (*Tamarix gallica*, *Yucca* sp., *Pittosporum* sp., etc.), y se actuó en la eliminación de invasoras herbáceas en unos 140 m<sup>2</sup> de superficie (Figura 7.4.3). Estas labores se llevaron a cabo de forma manual, arrancando las plantas de raíz y utilizando la motosierra cuando fuera necesario en especies leñosas.

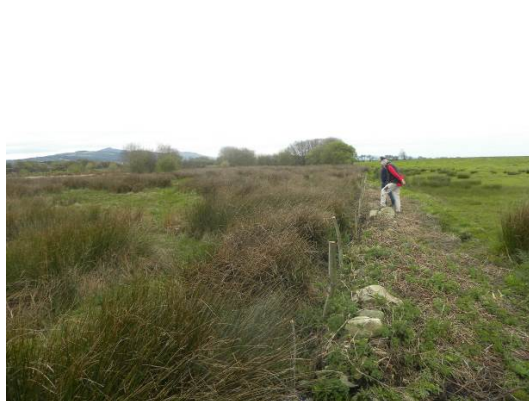
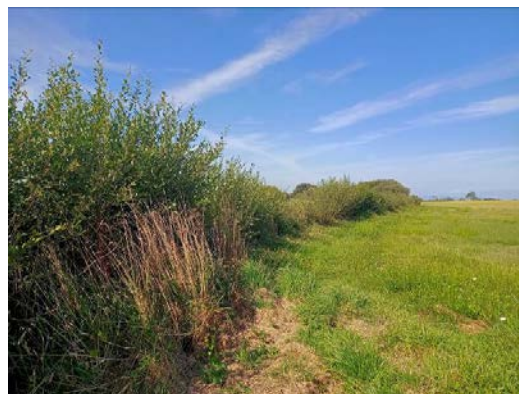
Figura 7.4.4. Situación en del borde de la laguna de Villadún previamente a la plantación (izquierda) y dos años después de la misma (derecha).

En la segunda fase de las actuaciones en ambas lagunas, en los meses de marzo y abril de 2019 se procedió a las primeras plantaciones de especies características del hábitat 91E0\*. Se pusieron estaquillas de sauce ceniciento en diferentes áreas de ambas lagunas que enraizaron rápidamente permitiendo el desarrollo de una primera franja de vegetación arbustiva (Figura 7.4.4). En junio se reforzó la plantación con plántones de *Acer pseudoplatanus* y *Betula celtiberica* en la laguna de Arnao y durante el mes de noviembre se hizo el resto de la plantación en ambas lagunas. En total se estaquillaron más de 1100 individuos de *Salix atrocinerea* y se colocaron, con tutores y protectores, 245 plántones de *Fraxinus excelsior*, 45 de *Acer pseudoplatanus* y 52 más de *Laurus nobilis*, *Betula celtiberica* y de *Corylus avellana*.

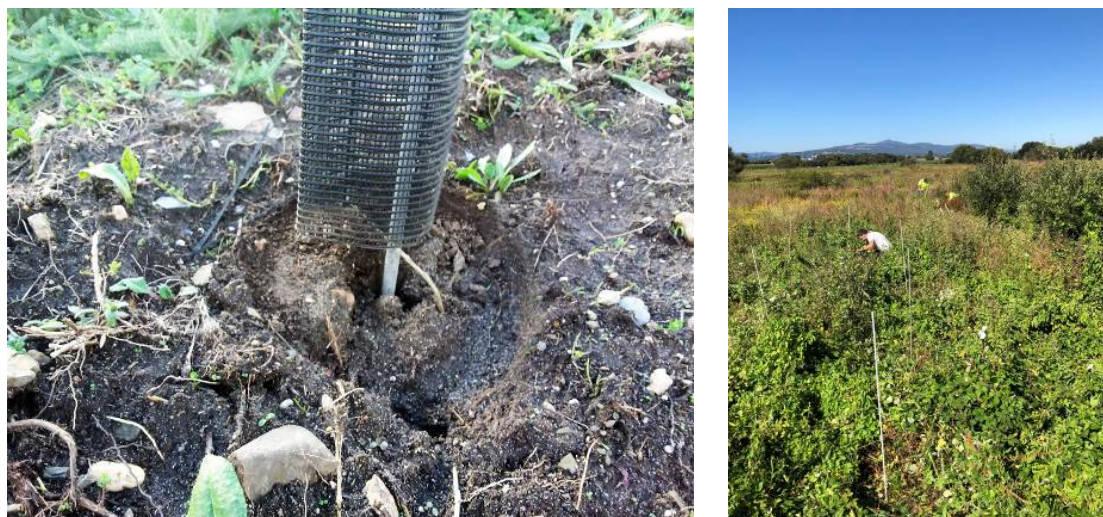
Figura 7.4.5. Efecto del protector, mal anclado, sobre la planta (izquierda) y labores de retirada del protector y limpieza de la planta manteniendo el tutor (derecha).

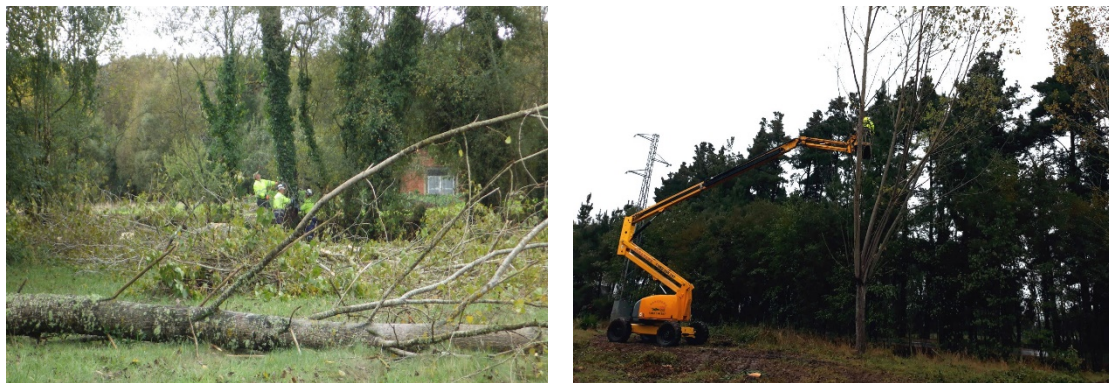
Figura 7.5.1. Apeos dirigidos y eliminación parcial de copas de *Populus x canadensis*, previa al apeo del fuste completo.

Durante el año 2018, la primera fase de los trabajos en la Lagoa do Rei (ZEC Parga-Ladra- Támoga, ES1120003) contempló la eliminación de más de 250 individuos de *Populus x canadensis*, de los cuales la mayor parte eran pies de grandes dimensiones (más de 20 metros de altura, y 50 centímetros de diámetro), que producían semilla viable, por lo que estaban actuando como foco de invasión a los ecosistemas naturales próximos. El apeo y retirada de estos grandes árboles se realizó sin causar afecciones sobre los ecosistemas naturales, para lo cual se siguió una cuidadosa metodología específicamente diseñada para evitar impactos sobre la integridad del humedal.

En primer lugar se procedió a realizar una poda en altura, accediendo con una plataforma en grúa desde la que se realizó un aclarado de las copas, permitiendo reducir el volumen de madera a apea desde la base. Una vez se aseguró que el volumen de madera en pie permitía el apeo con garantías, se procedió en segundo lugar a hacer el corte desde la base. En todo momento se buscaron trayectorias seguras, evitando afecciones sobre los hábitats naturales o sobre núcleos poblacionales de especies de interés para la conservación. Los árboles fueron troceados in situ en trozas de pequeñas dimensiones, para facilitar su saca. Para ayudar en su retirada se empleó un tractor forestal con pluma, que cargó toda la madera desde los caminos ya existentes, de manera que no se causó ninguna afección sobre los componentes clave para la conservación de este emblemático espacio rabadense. También fueron eliminadas otras especies exóticas, como 20 individuos de *Pinus radiata* de reducidas dimensiones (un promedio de 7 metros de altura y 12 cm de diámetro). La madera de las especies exóticas leñosas eliminadas fue cedida con fines sociales a los vecinos de Rábade.

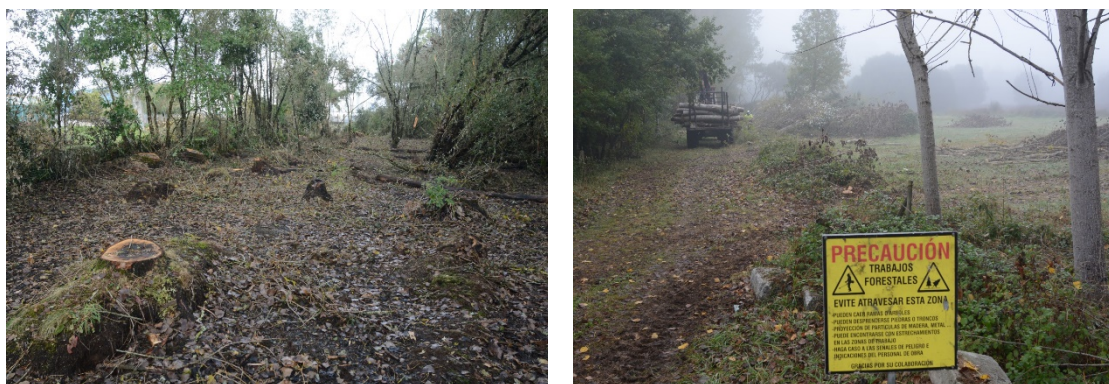
Figura 7.5.2. Vista parcial de bosque higrófilo (91E0\*) en el que se ha hecho eliminación de especies invasoras arboladas en A Lagoa do Rei, y saca de madera mediante tractor autocargador transitando por los caminos del enclave.

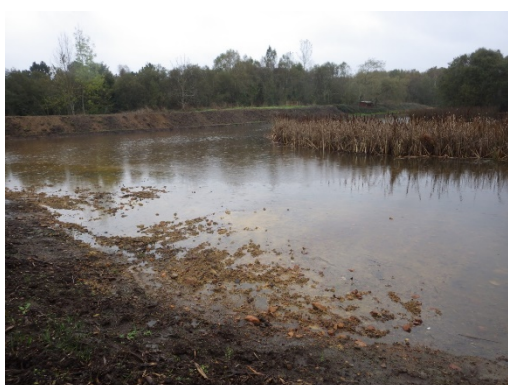
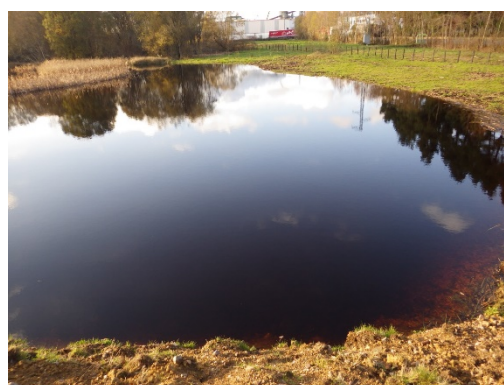
Figura 7.5.3. Período de recarga y llenado completo de la laguna tras la corrección topográfica del borde.

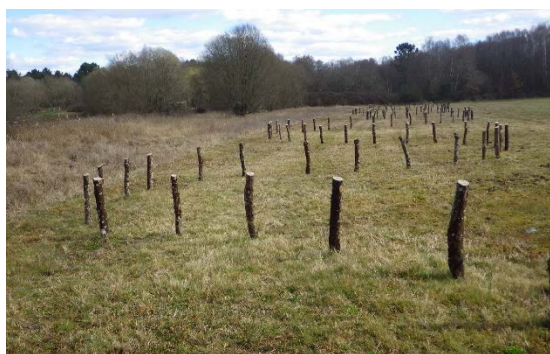
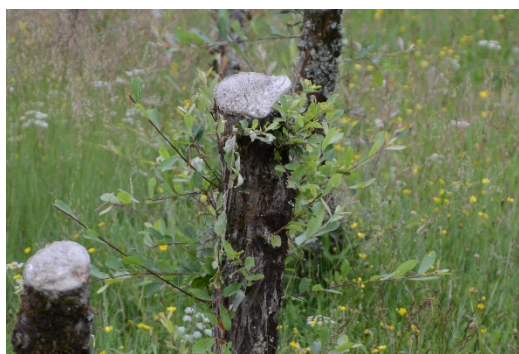
Figura 7.5.4. Creación de un cordón ripario (91E0\*) en la parte occidental de la laguna.

La prórroga solicitada por LIFE FLUVIAL, que extendía la duración del proyecto desde septiembre de 2021 a diciembre de 2022, ha posibilitado que durante el otoño de 2021 se haya evaluado, y finalmente ejecutado, la realización de una actuación complementaria, y muy valiosa, para el estado de conservación del humedal, que surgía como consecuencia del encuentro mantenido en primavera de 2021 a pie de la laguna con el Centro de Enseñanza Santo Anxo, como entidad propietaria y gestora de los predios que la rodean. En la parte occidental de Lagoa do Rei, donde el proyecto no había planteado trabajar, debido a la presencia

adyacente de un prado de siega activo, se realizaba una plantación perimetral a la laguna, con estacas de *Salix atrocinerea*, tratando de conformar un cordón ripario continuo por esa parte de la laguna, que complete y conecte el bosque de la zona Norte con la zona Sur, e igualmente que permita crear un buffer de protección de la laguna, que será preservado de la siega, de forma que ahí puedan desarrollarse comunidades higrófilas de borde de la laguna.

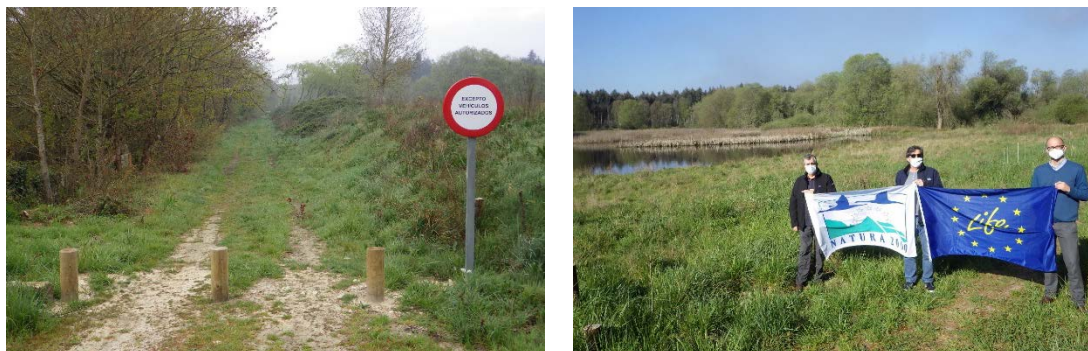
Figura 7.5.5. Adecuación y regulación del uso público en el entorno lacunar y transferencia de los resultados de LIFE FLUVIAL para su replicación por los organismos competentes.

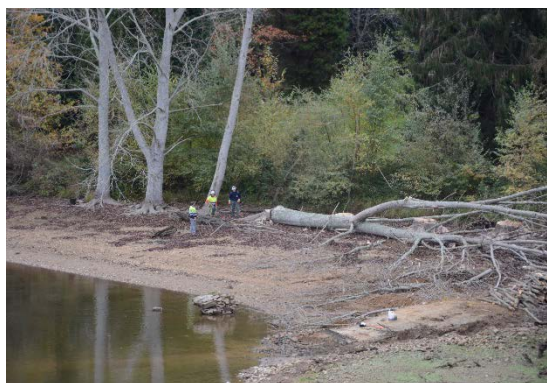
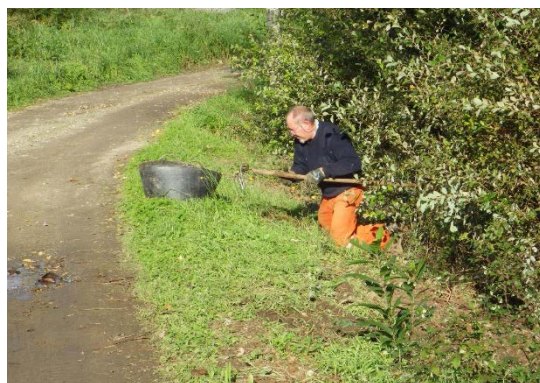
Figura 7.6.1. Eliminación manual de *Populus x canadensis* y *Crococsmia x crocosmiiflora*.

Posteriormente, se ha iniciado la eliminación y control de especies exóticas invasoras, que constituían una amenaza para el mantenimiento del estado de conservación favorable del hábitat 91E0\*, mediante el empleo de medios manuales de forma preferente. El procedimiento de eliminación de invasoras no ha contemplado el empleo de métodos químicos y ha seguido el principio de cautela ambiental, por lo que las actuaciones se han realizado a pequeña escala, de forma manual o mecanizada. Para la ejecución de la eliminación y control de estas especies, se ha seguido el protocolo de eliminación de especies invasoras elaborado por el propio proyecto (Sanna et al. 2018). De acuerdo a dicho protocolo, las especies invasoras arbóreas (*Eucalyptus* spp., *Acacia melanoxylon*, *Acacia dealbata*, *dealbata*, *Populus x canadensis*, *Robinia pseudoacacia*, *Pinus* spp.) eran apeadas y troceadas mediante métodos manuales, cargadas a camión y enviadas a gestor de residuos. La presencia de plumero de la pampa (*Cortaderia selloana*), aunque escasa, se ha mostrado importante en algunos núcleos, presentando individuos de grandes dimensiones. Éstos han sido retirados mediante medios mecanizados, empleando una retroexcavadora equipada con pinza bivalva, que ha arrancado y acopiado los individuos del plumero en una pila, donde han perdido humedad, y una vez secos se han cargado en camión y enviado a gestor de residuos autorizado. El desarrollo de esta actuación se ha prolongado durante los años 2021 y 2022, eliminando y controlando el rebrote de las especies exóticas invasoras que han rebrotado tras el parón invernal.

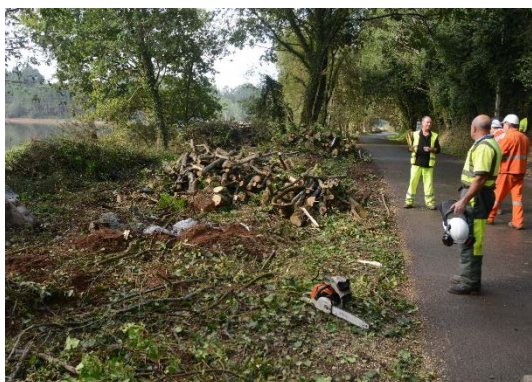
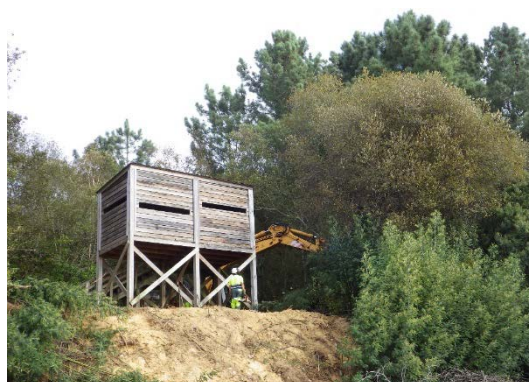
Figura 7.6.2. Eliminación manual de *Robinia pseudoacacia* y mecanizada (arranque) de *Acacia dealbata*.

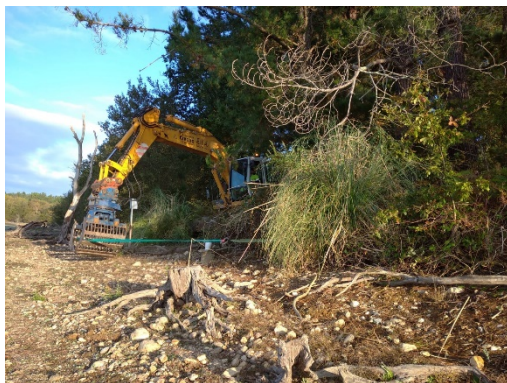
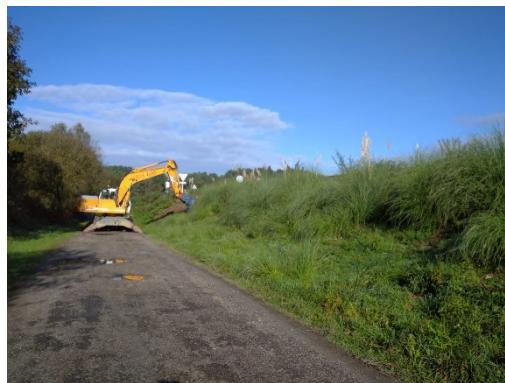
Figura 7.6.3. Eliminación mecanizada de Cortaderia selloana en los alrededores del Embalse de Cecebre.

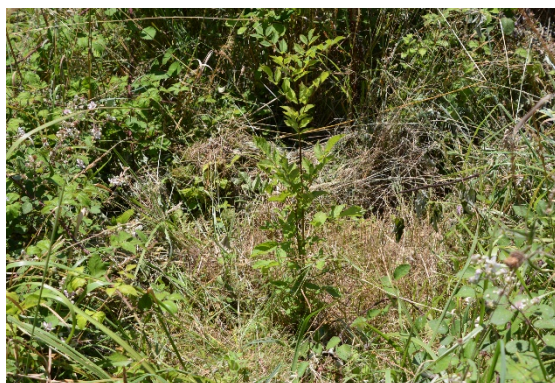
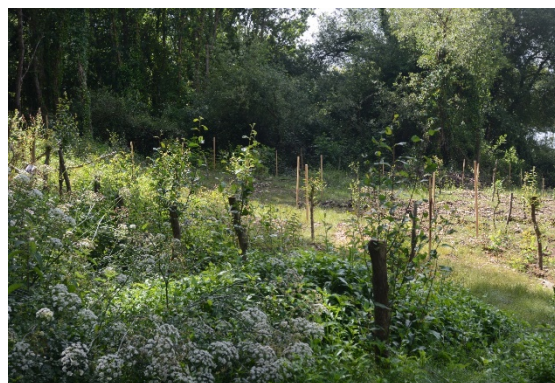
Figura 7.6.4. Plantación de especies características del hábitat 91E0\* procedentes de semilla y estaquilla.

En total se han plantado un total de 4.600 efectivos de las especies características del hábitat 91E0\*, de forma manual, con ayuda de un plantamón. Las especies procedentes de semilla han sido *Fraxinus excelsior*, *Acer pseudoplatanus*, *Quercus robur* y *Betula celtiberica*, que han sido complementadas por el empleo de estaquillas de *Salix atrocinerea*, obtenida mediante la poda de individuos del bosque aluvial contiguo. El empleo de estaquillas de sauce ha permitido una rápida cobertura vegetal, reforzando su función protectora con respecto a las otras especies, procedentes de semilla, que presentan crecimientos más lentos en sus estadios iniciales. Dada la problemática generada por *Phytophthora* spp. sobre los especímenes de *Alnus glutinosa*, se ha considerado conveniente no introducir material de esta especie.
