LIFE16 NAT/ES/000771

# MANUAL DE BUENAS PRÁCTICAS DE RESTAURACIÓN DE CORREDORES FLUVIALES

Diciembre 2022

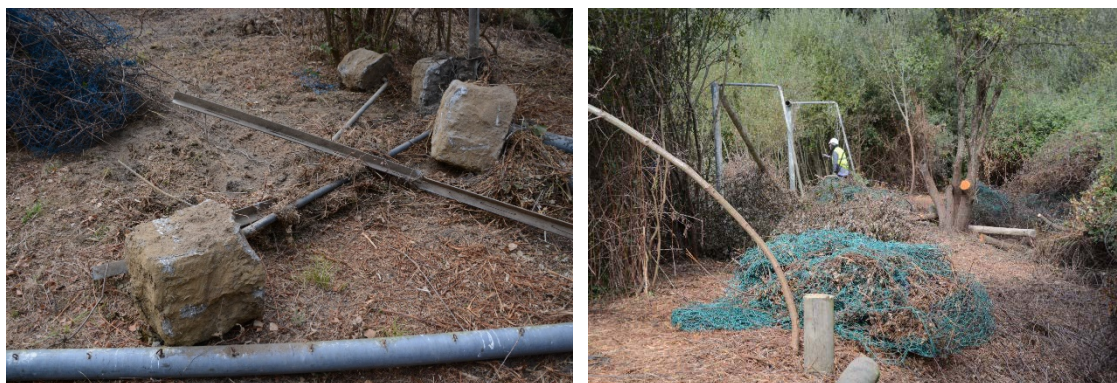
Figura 7.7.1. Retirada de materiales ajenos al espacio.

La primera fase de los trabajos comenzaba durante el año 2020, con la retirada de los materiales y equipamientos deportivos que habían sido instalados para desempeñar la función para la cual habían sido

establecidas dichas infraestructuras de recreo y ocio: casetas de vestuarios, torre metálica del marcador, las porterías y redes de protección, cierres de alambre, vertidos y basuras, así como otros materiales ajenos a la ZEC. Todos estos materiales presentaban un paupérrimo estado de conservación y mantenimiento, constituyendo un foco de contaminación en el medio natural, debiendo ser retirados para incrementar el valor de las actuaciones a realizar. Para ello se han realizado trabajos de roza manual, desmontado manual y retirada con grúa de los equipamientos deportivos, y carga en 1 camión (23 m3) y su posterior transporte. El acceso a las parcelas mediante la pista que discurre de forma tangencial a las mismas, ha favorecido el acceso de la maquinaria necesaria para los trabajos de desmontaje, carga y transporte del material retirado. Los materiales retirados han sido gestionados como un residuo, de modo que han sido enviados a un vertedero autorizado, con los correspondientes costes de gestión.

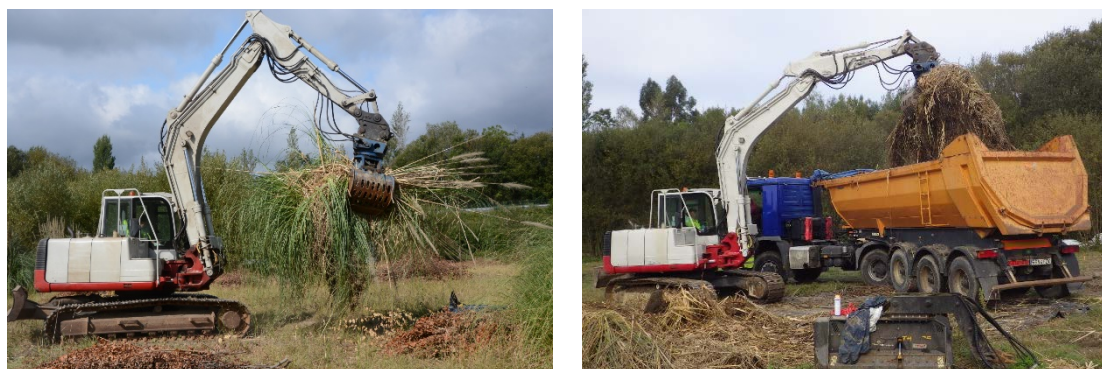
Figura 7.7.2. Eliminación mecanizada de *Cortaderia selloana* y carga en camión para transporte a gestor de residuos.

El abandono de los equipamientos deportivos ha posibilitado una importante colonización de plumero de la pampa (*Cortaderia selloana*). La presencia de esta especie era muy importante en esta zona, llegándose a retirar 41 individuos de grandes dimensiones, alguno de los cuales superaba los 800 kg de peso, lo cual resulta revelador acerca de la capacidad invasora del plumero, y de la dificultad de su eliminación y posterior

retirada, sobre todo teniendo en cuenta que los individuos retirados poseían menos de 6 años de edad. Esto redunda en la necesidad de su control periódico por parte de los organismos competentes en su erradicación y monitoreo. Estos individuos de Cortaderia selloana de elevadas dimensiones han sido retirados mediante medios mecanizados, empleando una retroexcavadora equipada con pinza bivalva, que ha arrancado y acopiado los individuos del plumero en una pila, donde han perdido humedad, y una vez secos se han cargado en camión y enviado a gestor de residuos autorizado. En total, en esta localidad LIFE FLUVIAL ha retirado más de 40.000 Kg de biomasa de plumero de la pampa (*Cortaderia selloana*).

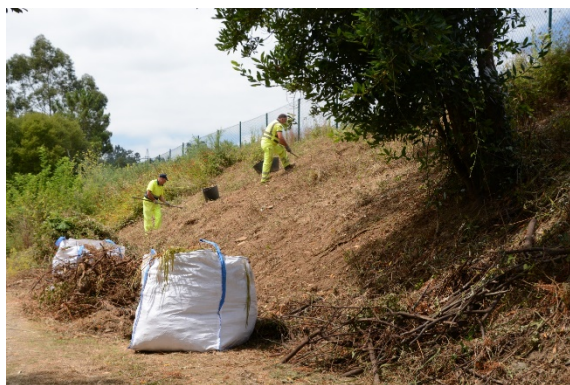
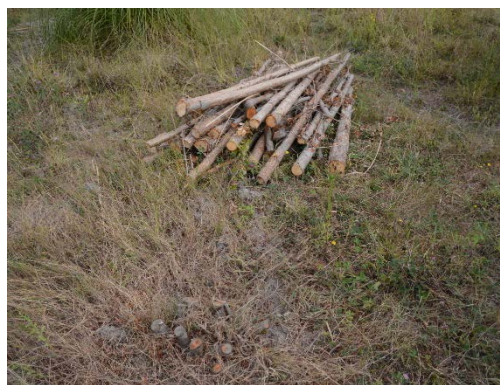
Figura 7.7.3. Eliminación manual de especies exóticas invasoras (*Crocosmia x crocosmiiflora*, *Platanus x hybrida*).

Junto a los plumeros han sido retiradas otras especies de flora invasora que contribuían a causar una afección negativa al ecosistema fluvioestuarino. Las especies invasoras arbóreas y arbustivas (*Eucalyptus globulus*, *Populus x canadensis*, *Platanus x hybrida*, *Robinia pseudoacacia*, *Tamarix gallica*) eran apeadas y troceadas mediante métodos manuales. Las especies herbáceas (*Crocosmia x crocosmiiflora*) han sido eliminadas mediante arranque. Toda la biomasa de especies invasoras eliminada ha sido convenientemente retirada, cargada en camión (hasta un total de 3 camiones, 70 m<sup>3</sup> en total) para su tratamiento en un gestor de residuos autorizado. El acceso a las parcelas mediante la pista que discurre de forma tangencial a las mismas, ha favorecido el acceso de los camiones para la carga y transporte del material retirado. El desarrollo de esta actuación se ha prolongado durante el año 2021, de forma paralela a las dos siguientes subacciones, mediante la eliminación y control de las especies exóticas invasoras que han rebrotado tras el parón invernal.

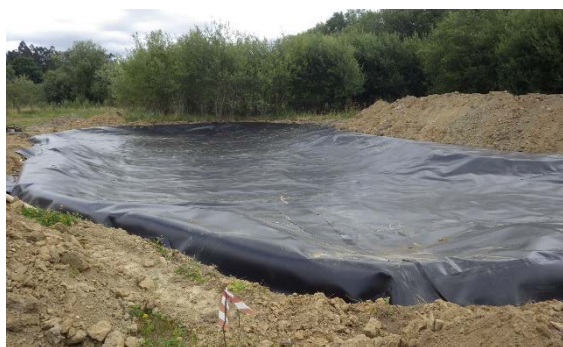
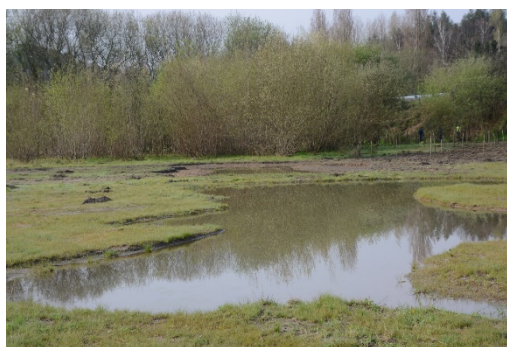
Figura 7.7.4. Creación de medios ecotónicos mediante impermeabilización y biotopos húmedos.

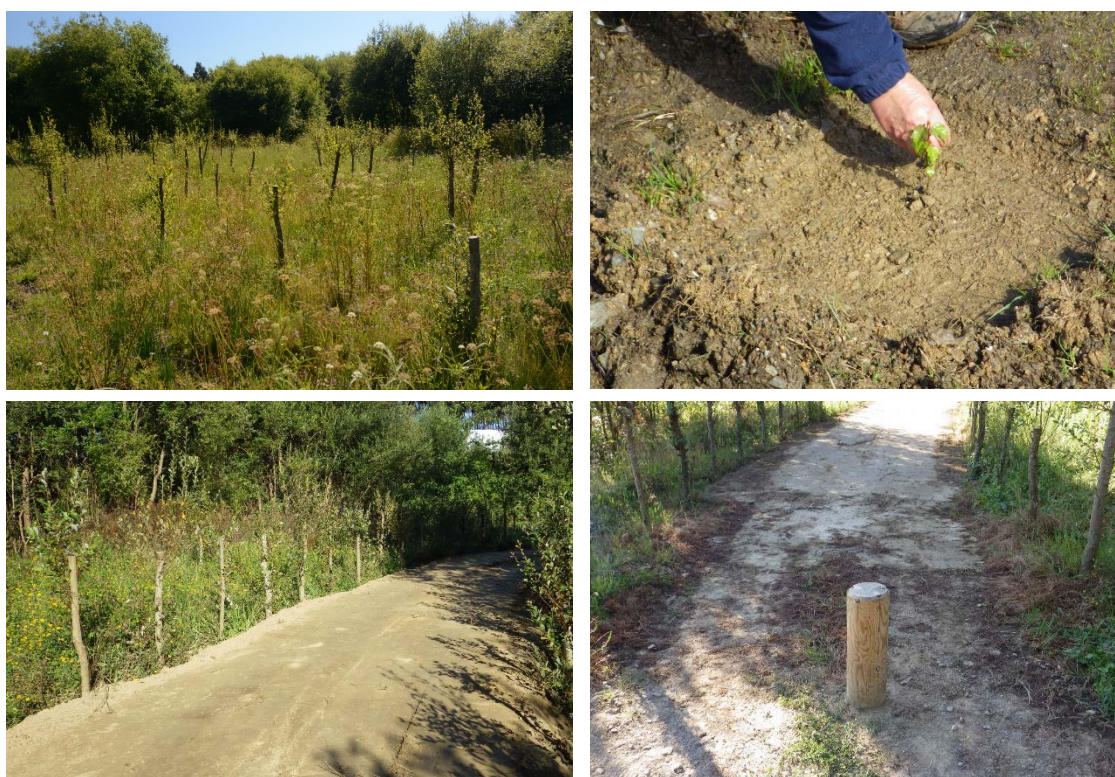
Figura 7.7.5. Restauración del hábitat 91E0\* mediante plantación de sus especies características y creación de senderos interpretativos con dispositivos de control de acceso a vehículos.

Paralelamente a la retirada de especies exóticas invasoras, y la recuperación de la funcionalidad del corredor fluvial, desde el último tercio del año 2020 se ha procedido a la ejecución de los trabajos de restauración del bosque aluvial (91E0\*), mediante la repoblación con especies características de la cubierta vegetal del mismo, restituyendo la conectividad con el bosque aluvial del resto del corredor fluvio-estuarino. Las plantaciones con especies características del hábitat 91E0\* han empleado planta que ha sido generada previamente por el proyecto LIFE FLUVIAL a partir de material forestal de reproducción de procedencia local, evitando así la introducción de ecotipos foráneos que puedan causar contaminación genética, servir de vectores para plagas y enfermedades, etc. En total se han plantado un total de 6.000 efectivos de las especies características del hábitat 91E0\*, de forma manual, con ayuda de un plantamón. Las especies procedentes de semilla han sido *Fraxinus excelsior*, *Acer pseudoplatanus*, *Quercus robur* y *Betula celtiberica*, que han sido complementadas por el empleo de estaquillas de *Salix atrocinerea*, obtenida mediante la poda de individuos del bosque aluvial contiguo. El empleo de estaquillas de sauce ha permitido
