# Ação C8. Recuperação do estado de conservação do habitat 91E0\* na planície de inundação do rio Estorãos (ZEC Rio Lima, PTCON0020)

Relatório final de atividades

Dezembro 2022 LIFE 16/NAT/ES/000771

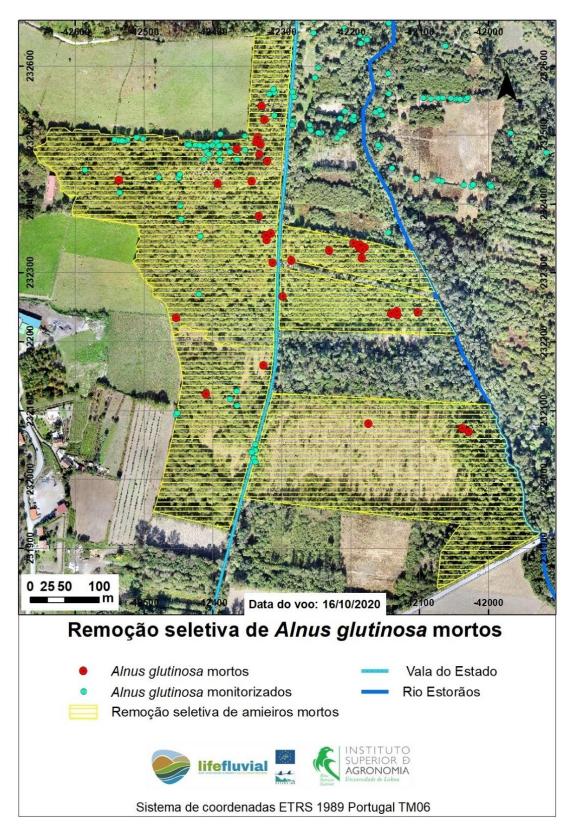
**Figura 5** – Localização de *Alnus glutinosa* mortos e monitorizados para avaliação do estado sanitário e área de intervenção para remoção seletiva de exemplares mortos/secos.

No âmbito da monitorização do estado sanitário dos amieiros, realizada em articulação com o referido projeto ALNUS entre 2018 e 2022, delimitou-se a área de intervenção em quatro locais do LIFE FLUVIAL identificados na Figura 5 (C8-01-01, C8-01-02, C8-01-03 e C8-01-05), onde foram detetados os efeitos do patogenio *Phytophthora alni* e espécies próximas, que abrange um total de 19,8 ha (Tabela 2 na secção 5), ou seja, cerca de 4,6 vezes superior aos 4,3 ha inicialmente previstos. No

interior das áreas do projeto identificaram-se 34 amieiros mortos/secos entre 2019 e 2021 (Tabela 10).

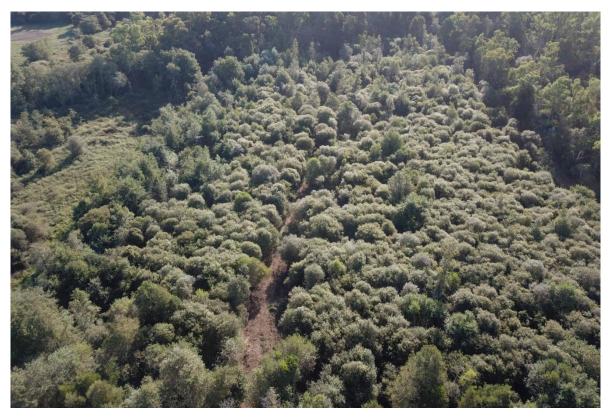
4. Vista aérea do local C8-01-01 após a eliminação de EEI arbóreas em 2019.

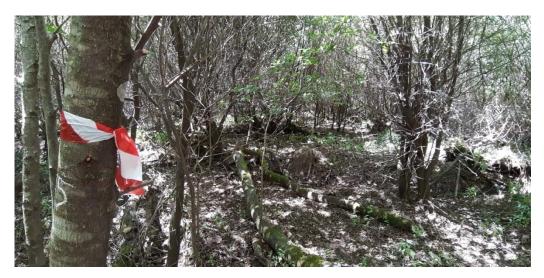
5. Interior do local C8-01-01 antes da intervenção.

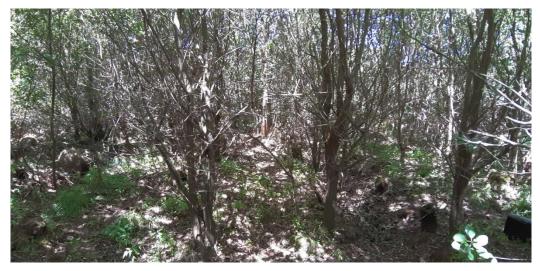
6. Interior do local C8-01-01 antes da intervenção.

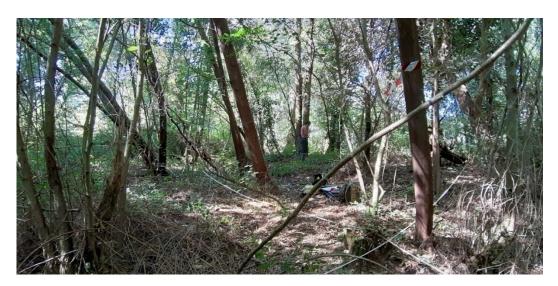
7. Interior do local C8-01-01 antes do descasque das mimosas (*Acacia dealbata*).

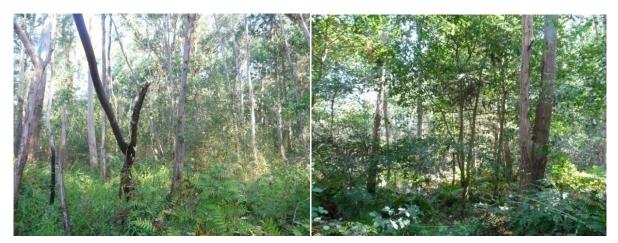
8. e 9. Interior do local C8-01-02 antes da eliminação do povoamento de *E. camaldulensis*.

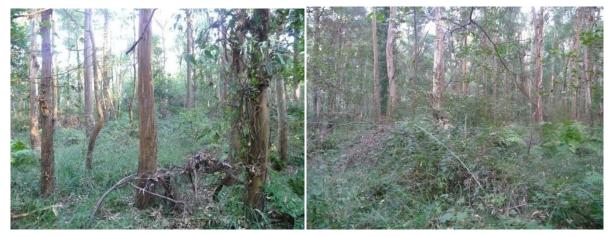
10. e 11. Interior do local C8-01-02 antes da eliminação do povoamento de *E. camaldulensis*.

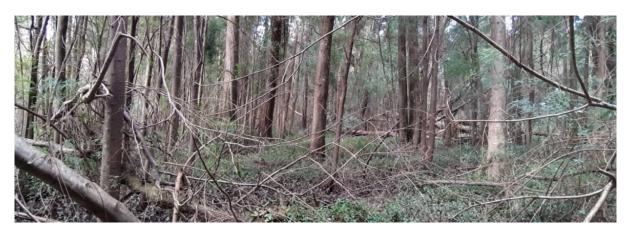
13. Interior do local C8-01-02 antes da eliminação do povoamento de A. melanoxylon.

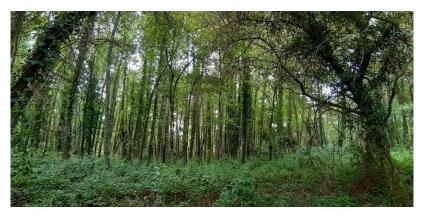
14. Interior do bosque higrófilo no local C8-01-03 antes da intervenção.

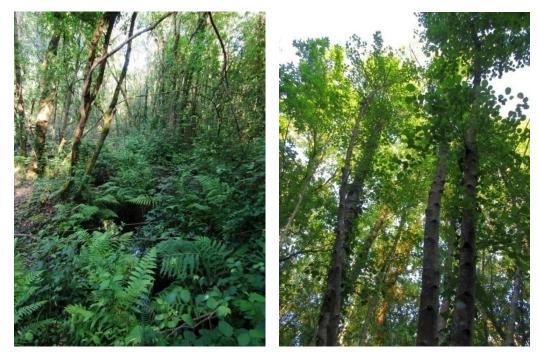
15. e 16. Interior do local C8-01-03 antes da intervenção.

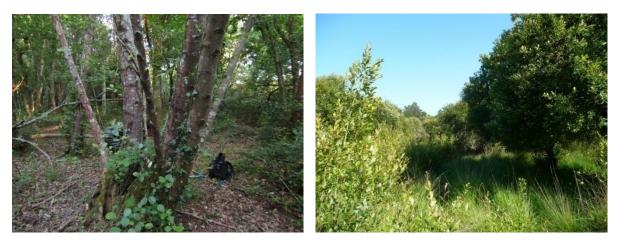
17. e 18. Interior do local C8-01-03 antes da intervenção.

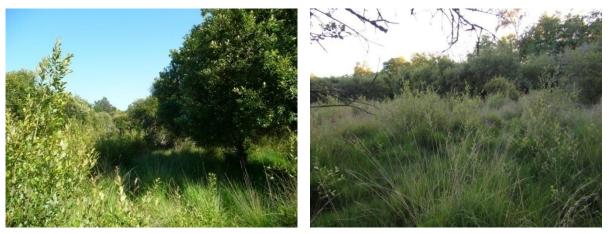
19. e 20. Ervaçal (direita) no local C8-01-03 antes da intervenção.

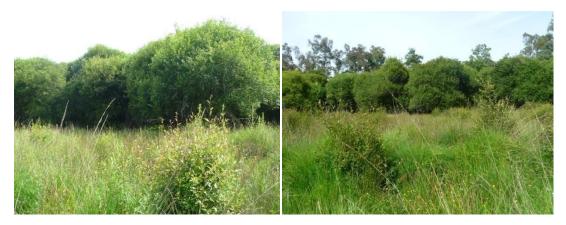
23. e 24. Ervaçal e salgueiral no local C8-01-05 antes da intervenção.

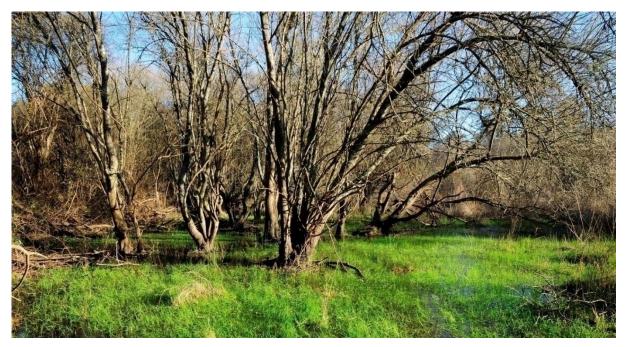
25. Salgueiral do local C8-01-05 antes da intervenção.

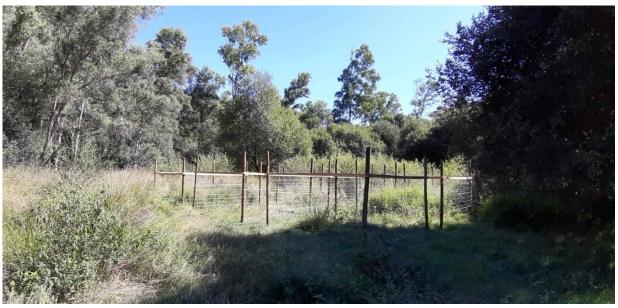
26. Vista geral do local C8-01-05 no decurso do restauro passivo à escala da parcela (vedações) e antes da eliminação de mancha de *E. camaldulensis* (lado esquerdo na imagem).

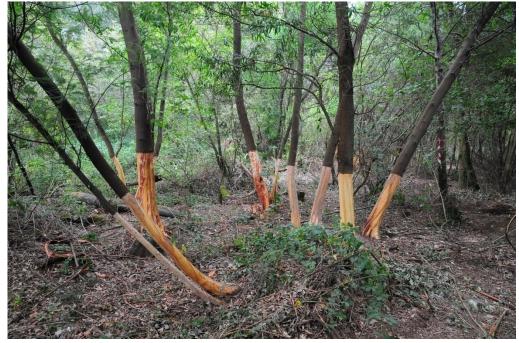
18. Descasque do tronco de mimosas no local C8-01-01 (setembro de 2019).

18. a 22. Avaliação do efeito do descasque no local C8-01-01 cerca de um ano após a intervenção. Austrália (18. e 19.) e rebentos de toiça (20.) vivos devido a descasques incompletos. Regeneração vegetativa e seminal de mimosa (21. e 22.). Após uma segunda intervenção as acácias morreram e a regeneração vegetativa e seminal foi eliminada com sucesso.

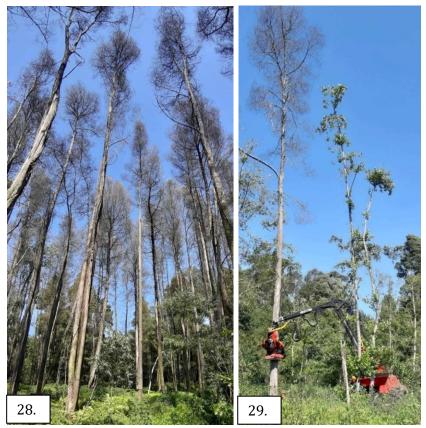
28. e 29. Austrálias mortas cerca de 8-9 meses após o descasque do tronco (28.) e corte e processamento das árvores mortas com trator-processador (*harvester*) no local C8-01-02 (Foto28: maio de 2021; Foto 29: agosto de 2021).

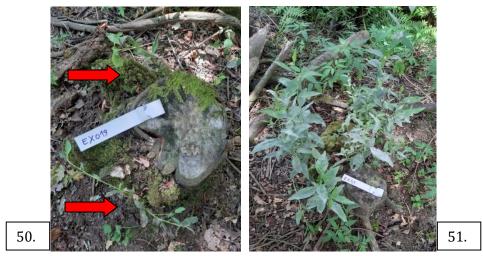
50. e 51. Vigor dos cepos "muito baixo" (50.) e "baixo" (51.) com base nos rebentos de toiça no local C8-01-01 (outubro de 2020).

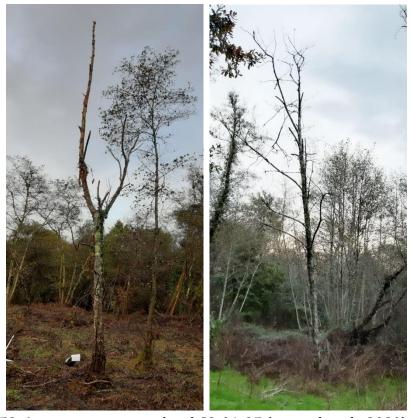
58. e 59. Amieiros mortos no local C8-01-05 (novembro de 2020).

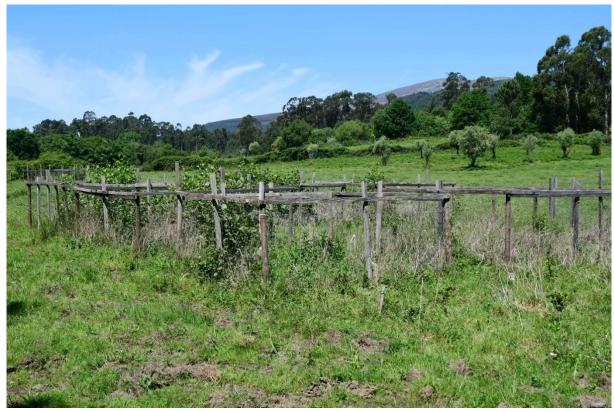
82. Restauro passivo à escala da parcela no local C8-01-04 (blocos 3 e 2), através da criação de vedações de 3 x 3 m, com regeneração natural de amieiro (maio de 2022).

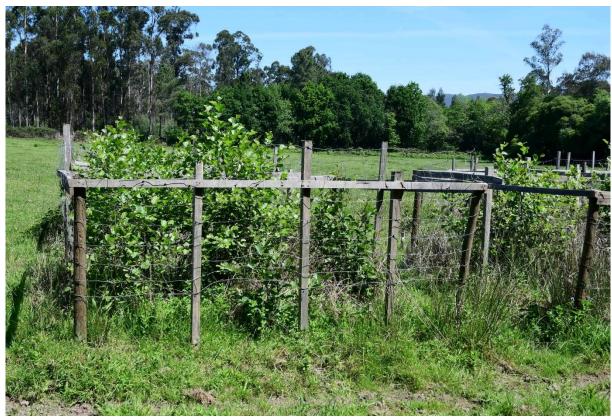
83. Restauro passivo à escala da parcela no local C8-01-04 (bloco 3), através da criação de vedações de 3 x 3 m, com regeneração natural de amieiro (maio de 2022).

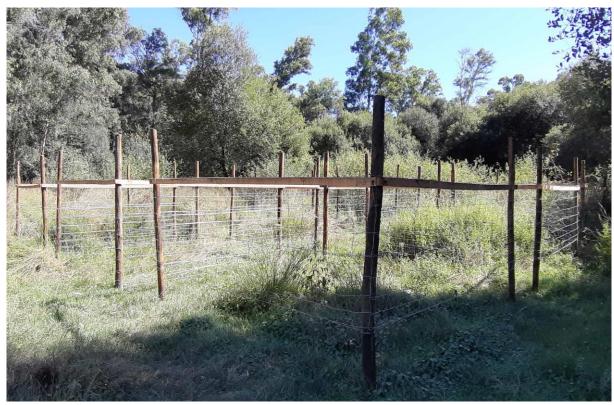
84. Restauro passivo à escala da parcela no local C8-01-05 (bloco 5), através da criação de vedações de 3 x 3 m (setembro de 2019).

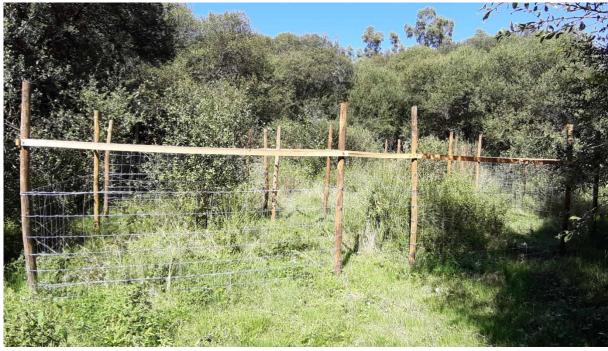
85. Restauro passivo à escala da parcela no local C8-01-05 (bloco 6), através da criação de vedações de 3 x 3 m (setembro de 2019).

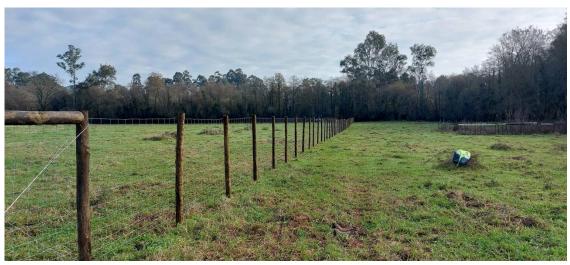
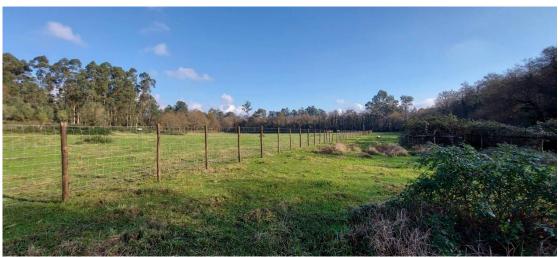
86 e 87. Restauro passivo à escala do local (lado esquerdo), através da criação de uma vedação que abrange 4,7 ha (locais C8-01-04 e C8-01-03), e à escala da parcela através da criação de vedações de 3 x 3 m (lado direito) no local C8-01-04 (dezembro de 2022).

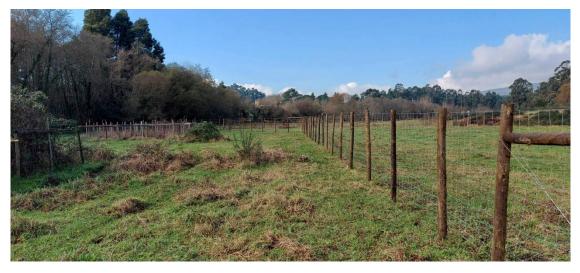
88. Restauro passivo à escala do local (lado direito), através da criação de uma vedação que abrange 4,7 ha (locais C8-01-04 e C8-01-03), e à escala da parcela através da criação de vedações de 3 x 3 m (lado esquerdo) no local C8-01-04 (dezembro de 2022).

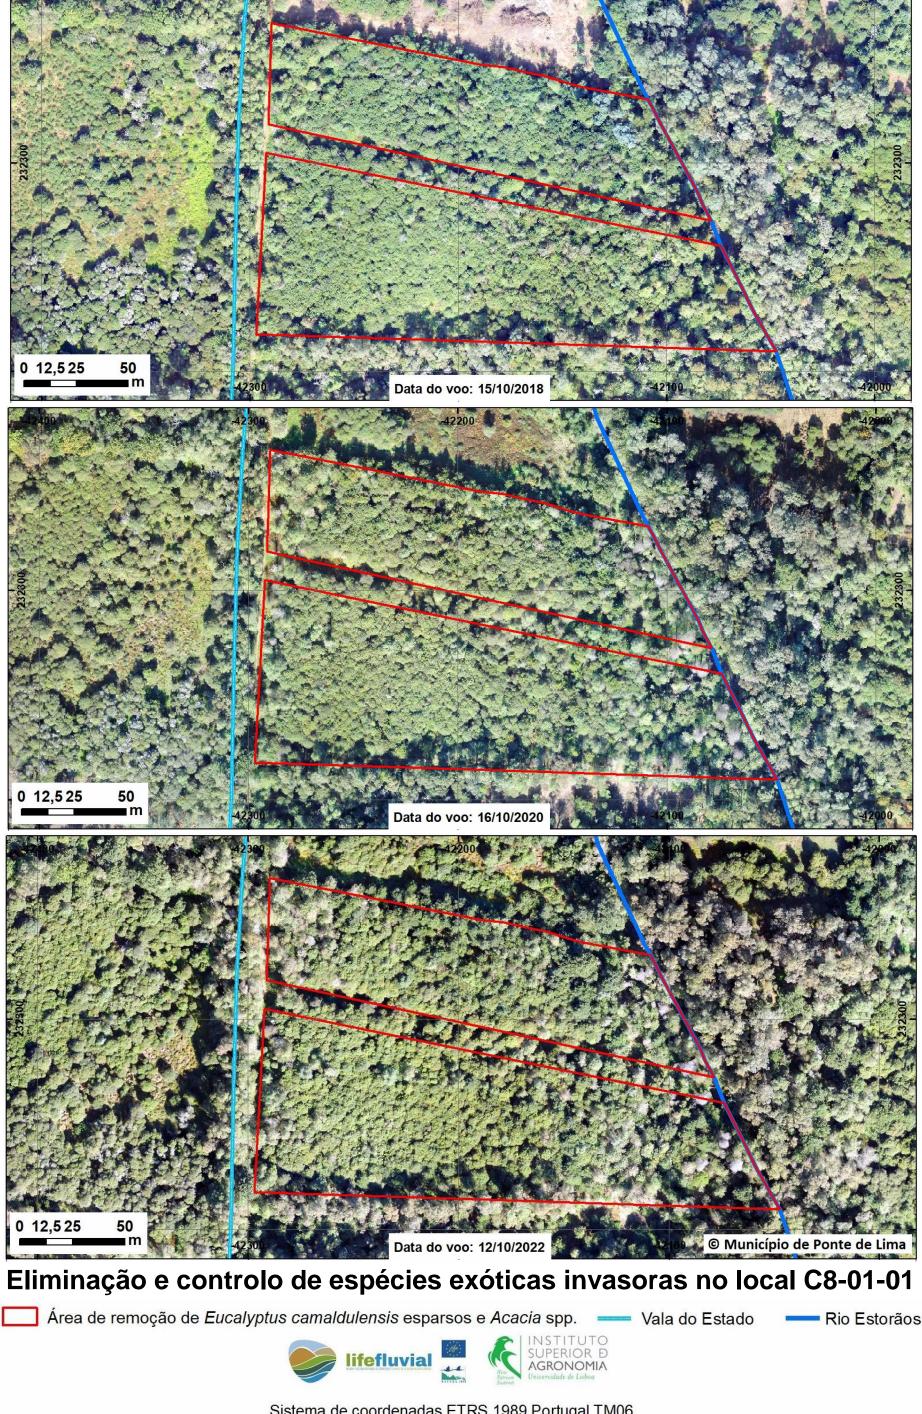
Tendo em conta a área disponibilizada pela CMPL, proprietária e gestora dos terrenos, foi possível efetuar a eliminação e controlo de eucaliptos (quase exclusivamente *Eucalyptus camaldulensis* e escassos *E. globulus*) em 11,7 ha nos locais **C8-01-01** (salgueiral; ver Figura 1 do Anexo III), **C8-01-02** (eucaliptal da Purgueira; ver Figura 2 do Anexo III) e **C8-01-05** (salgueiral e ervaçais; ver Figura 3 do Anexo III). Atualmente já estão reunidas as condições, nomeadamente a autorização da CMPL, para ampliar no período pós-LIFE a área de atuação em manchas isoladas de *E. camaldulensis* identificadas na Figura 4 que se situam nos locais **C8-01-02** (0,81 ha) e **C8-01-03** (0,07 ha), num total de cerca de 0,88 ha, bem como eliminar uma pequena mancha de *Populus* sp. com 0,14 ha no local **C8-01-03** (amial).

Figura 1 – Local C8-01-01 onde se procedeu à eliminação e controlo de exemplares esparsos de Eucalyptus camaldulensis e de núcleos de Acacia spp antes da intervenção (10/2018), um ano após a intervenção (10/2020) e três anos após a intervenção (10/2022). Imagens aéreas de 2018 e 2020 obtidas no âmbito do projeto LIFE FLUVIAL e imagem de 2022 gentilmente cedida pelo Município de Ponte de Lima (financiamento: projeto MERLIN -Mainstreaming Ecological Restoration of freshwater-related ecosystems in a Landscape context: INnovation, upscaling and transformation).

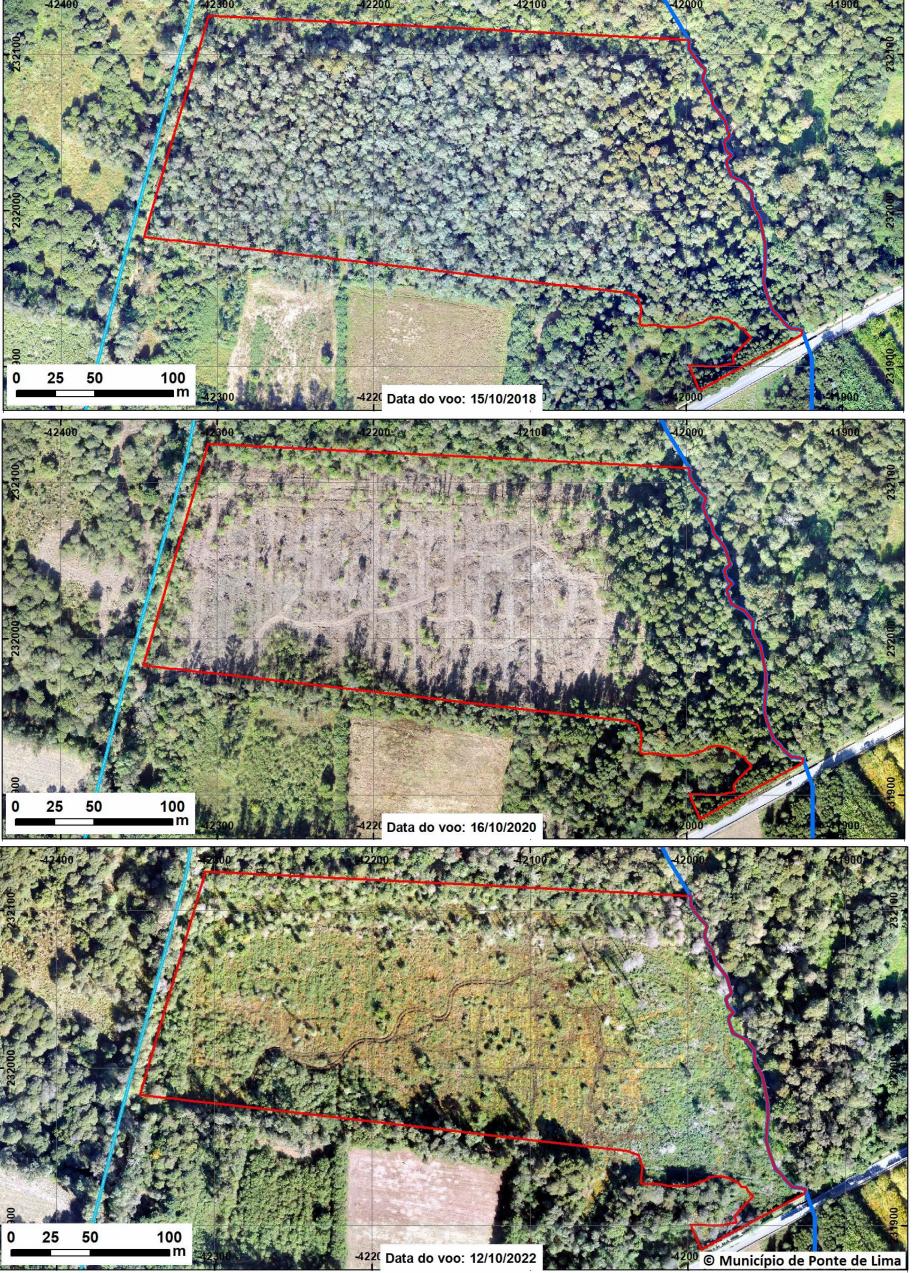
Eliminação e controlo de espécies exóticas invasoras no local C8-01-02

**Figura 2** – Local C8-01-02 onde se procedeu à eliminação e controlo de plantações de *Eucalyptus camaldulensis* e *E. globulus*, e Acacia spp. Antes da intervenção (10/2018), um mês após a intervenção de corte de eucaliptos e descasque de acácias, as quais podem ver-se ainda em pé na parte Este do polígono (10/2020); e dois anos após o inicio das intervenções, após corte dos indivíduos mortos de *Acacia* spp (10/2022). Imagens aéreas (2018 e 2020) obtidas no âmbito do projeto LIFE FLUVIAL e imagem de 2022 gentilmente cedida pelo Município de Ponte de Lima (financiamento: projeto *MERLIN - Mainstreaming Ecological Restoration of freshwater-related ecosystems in a Landscape context: INnovation, upscaling and transformation*).

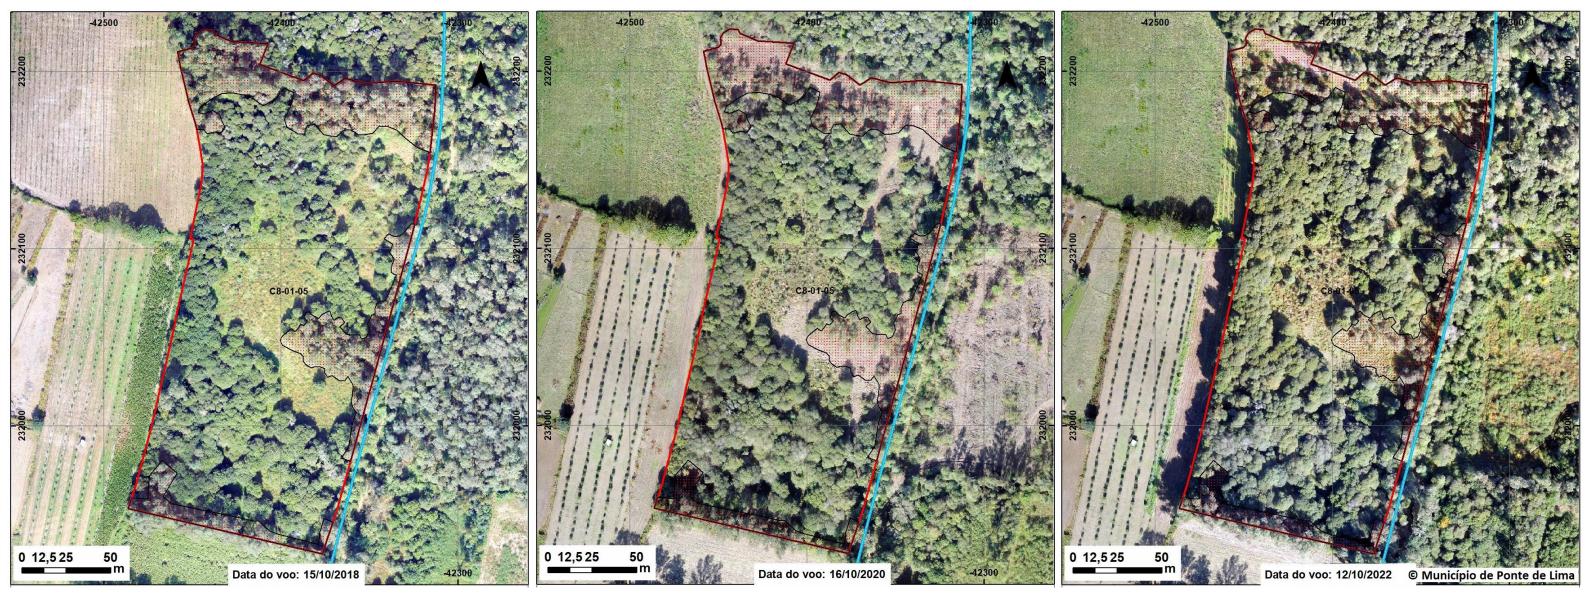
Eliminação e controlo de espécies exóticas invasoras no local C8-01-05

No local C8-01-05 os eucaliptos encontravam-se localizados em manchas de menores dimensões, uma delas surgida da expansão na direção oeste a partir dos eucaliptos do povoamento C8-01-02 (ver Figura 3 do Anexo III).

Figura 3 – Local C8-01-05 onde se procedeu à eliminação e controlo de *Eucalyptus camaldulensis*, antes da intervenção (10/2018), um mês após a intervenção (10/2020) e dois anos após a intervenção (10/2022). Imagens aéreas de 2018 e 2020 obtidas no âmbito do projeto LIFE FLUVIAL e imagem de 2022 gentilmente cedida pelo Município de Ponte de Lima (financiamento: projeto *MERLIN - Mainstreaming Ecological Restoration of freshwater-related ecosystems in a Landscape context: INnovation, upscaling and transformation*).
